UCA-LLPP-25 - Fondo per lo sviluppo delle montagne italiane (FOSMIT)

La città territoriale: case civiche per il contrasto allo spopolamento

RILEVO DELLO STATO ATTUALE

Piante, prospetti e sezioni

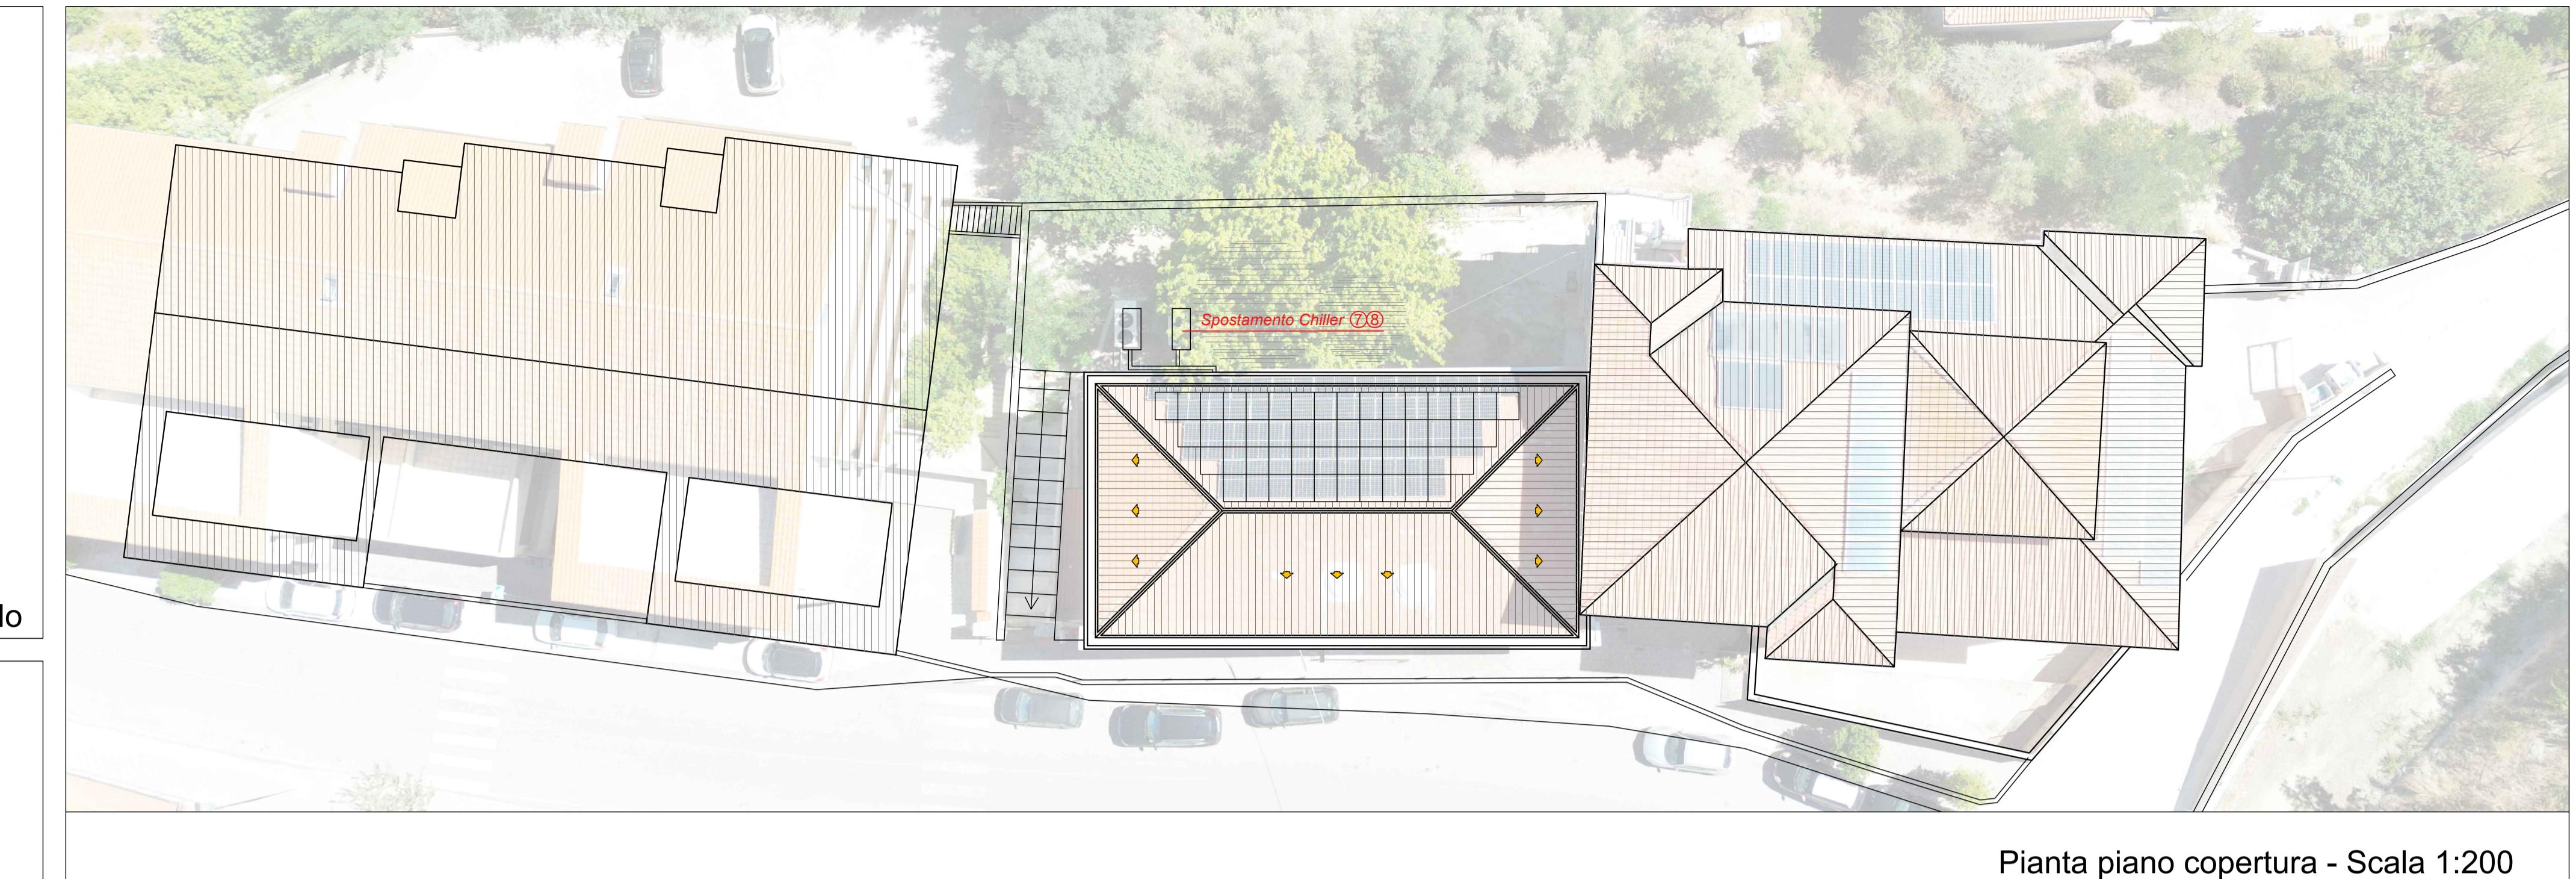
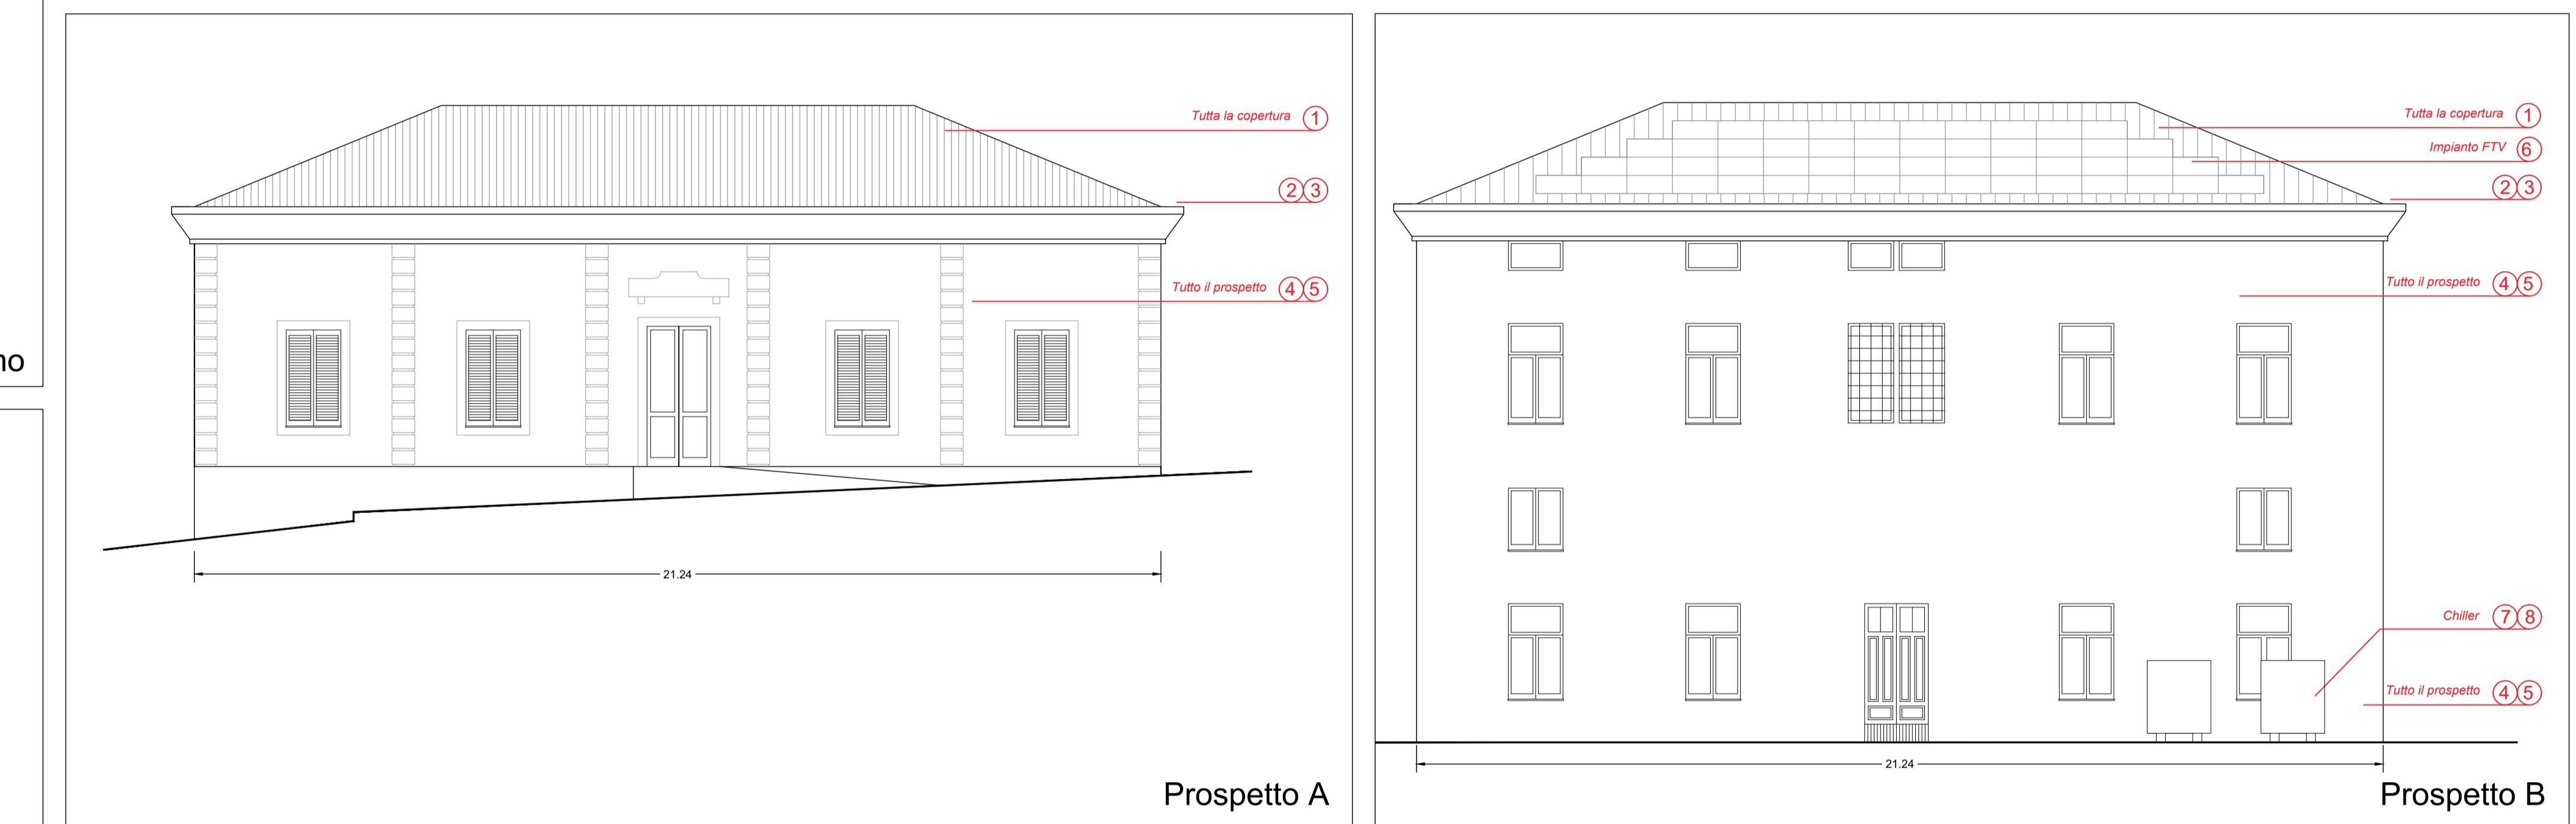
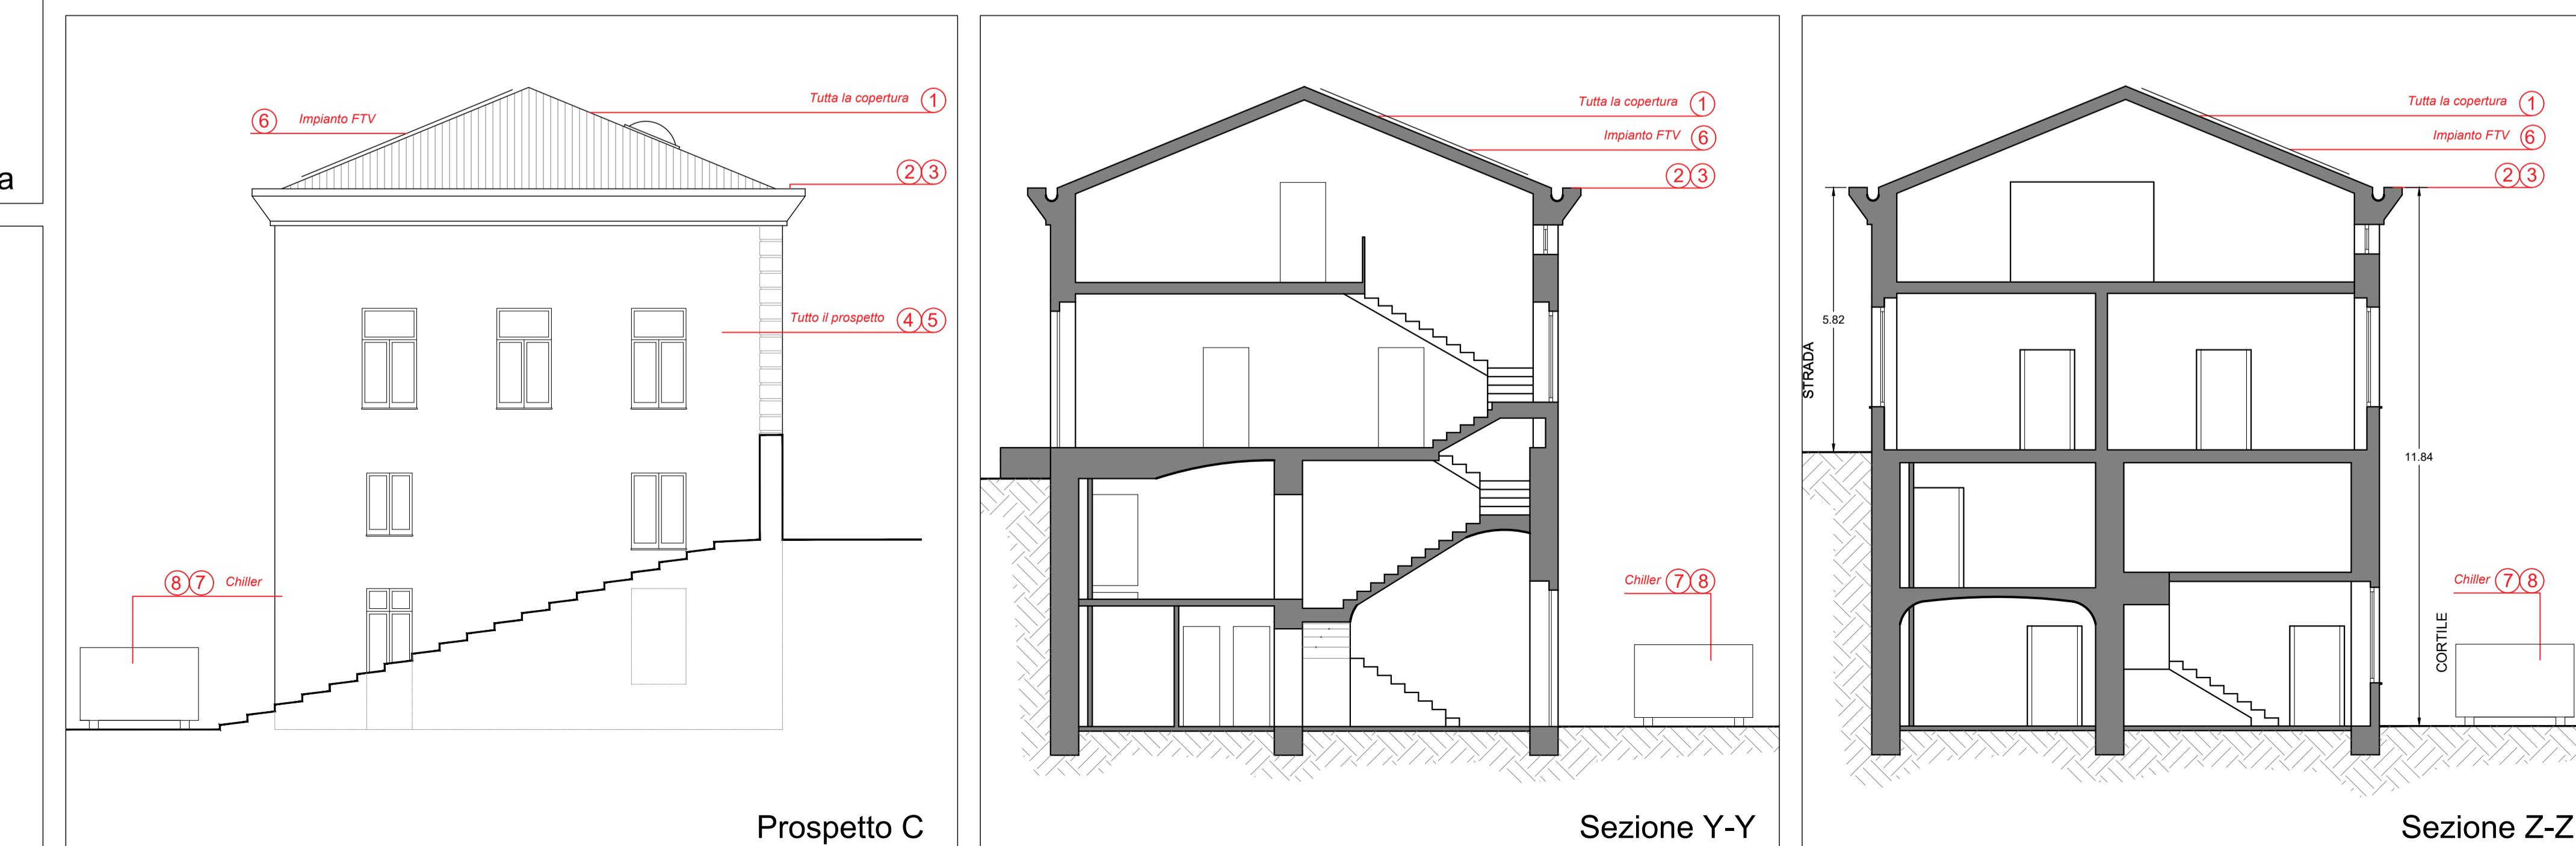
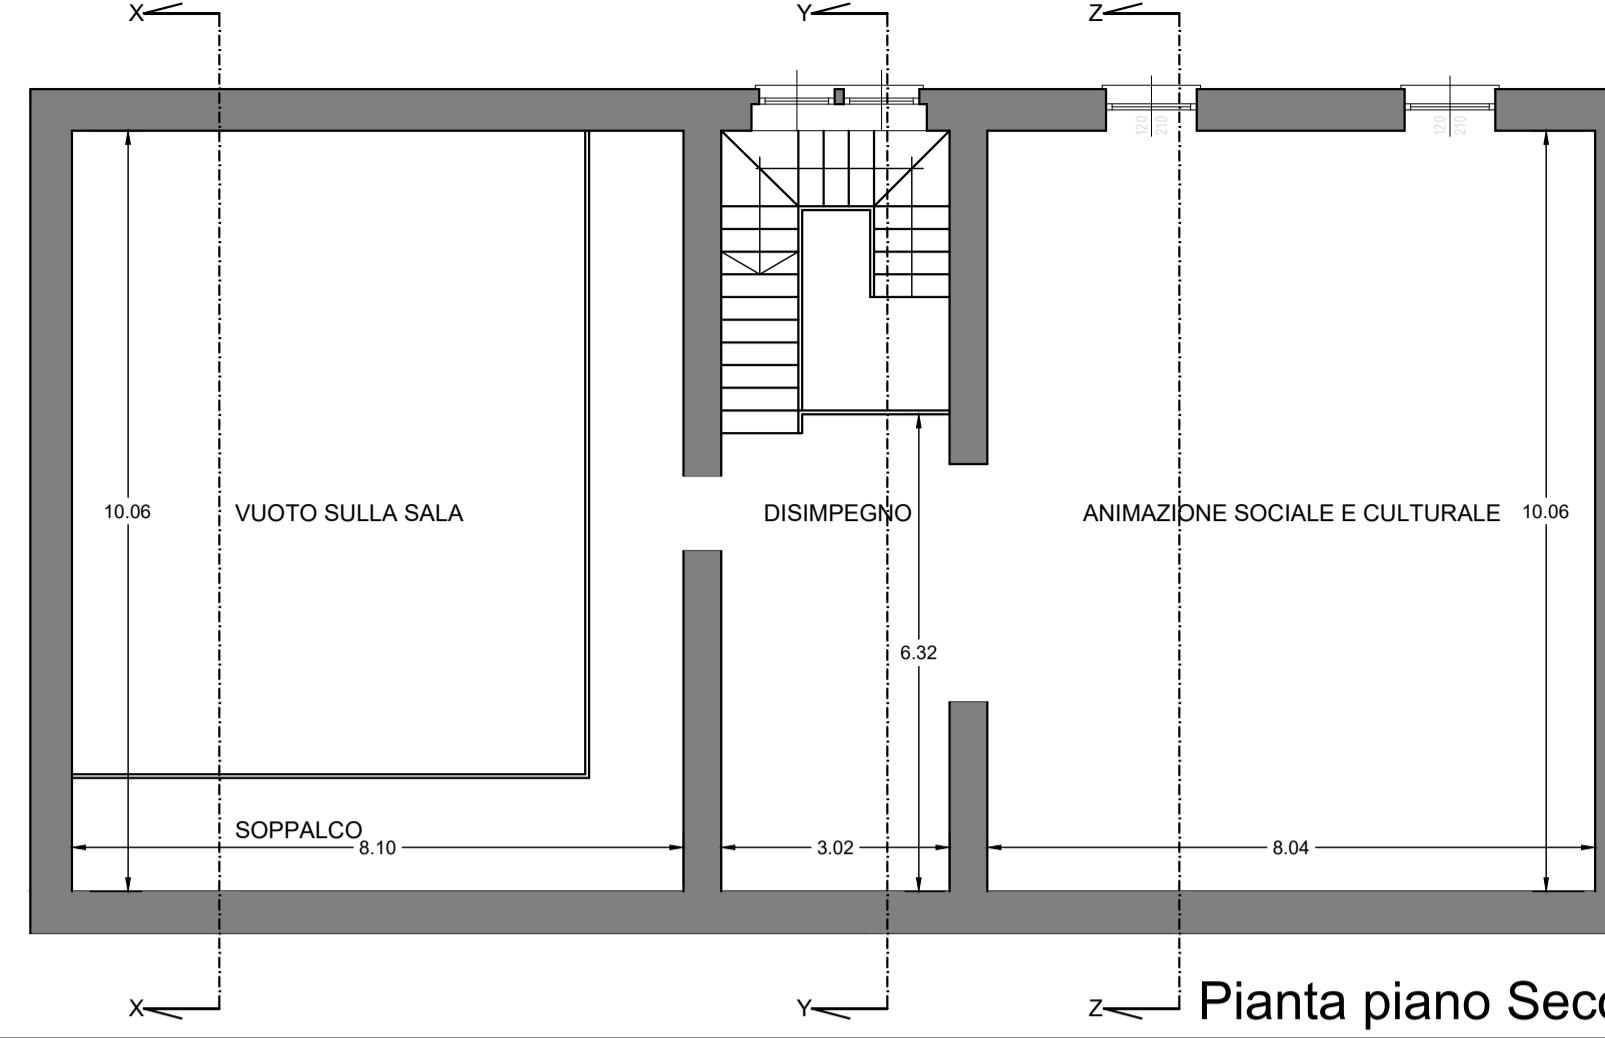
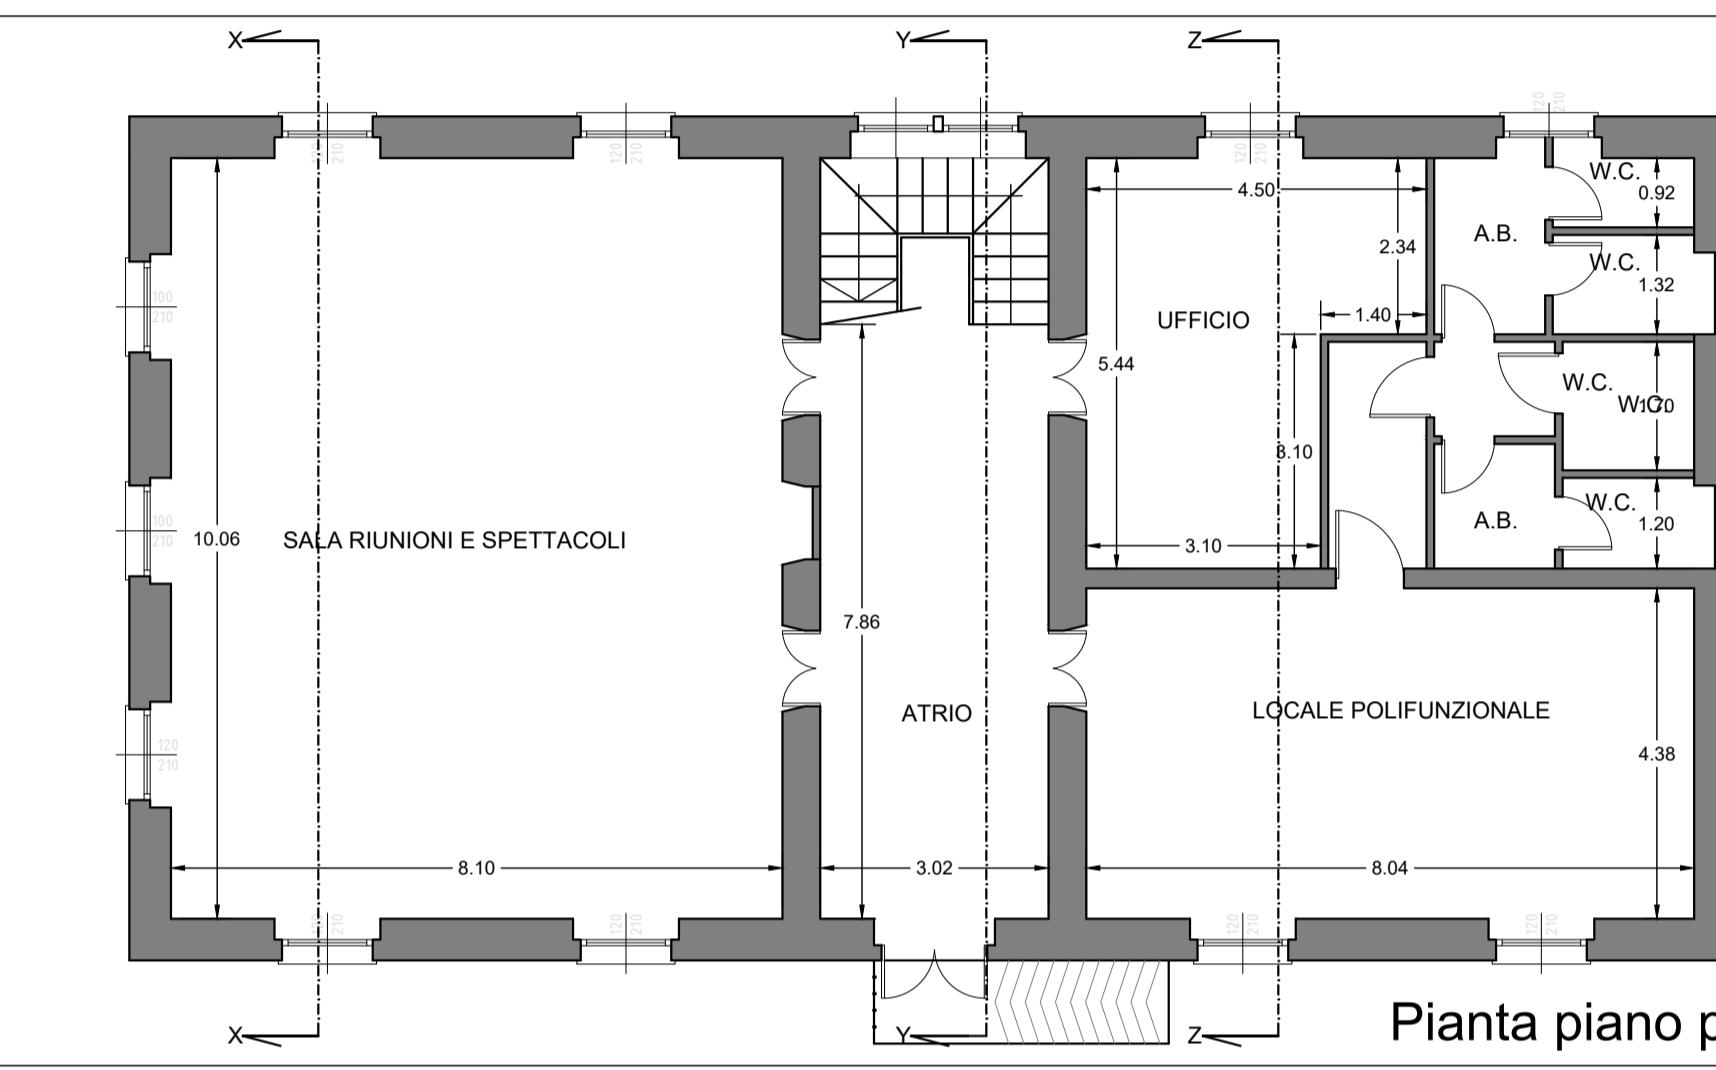
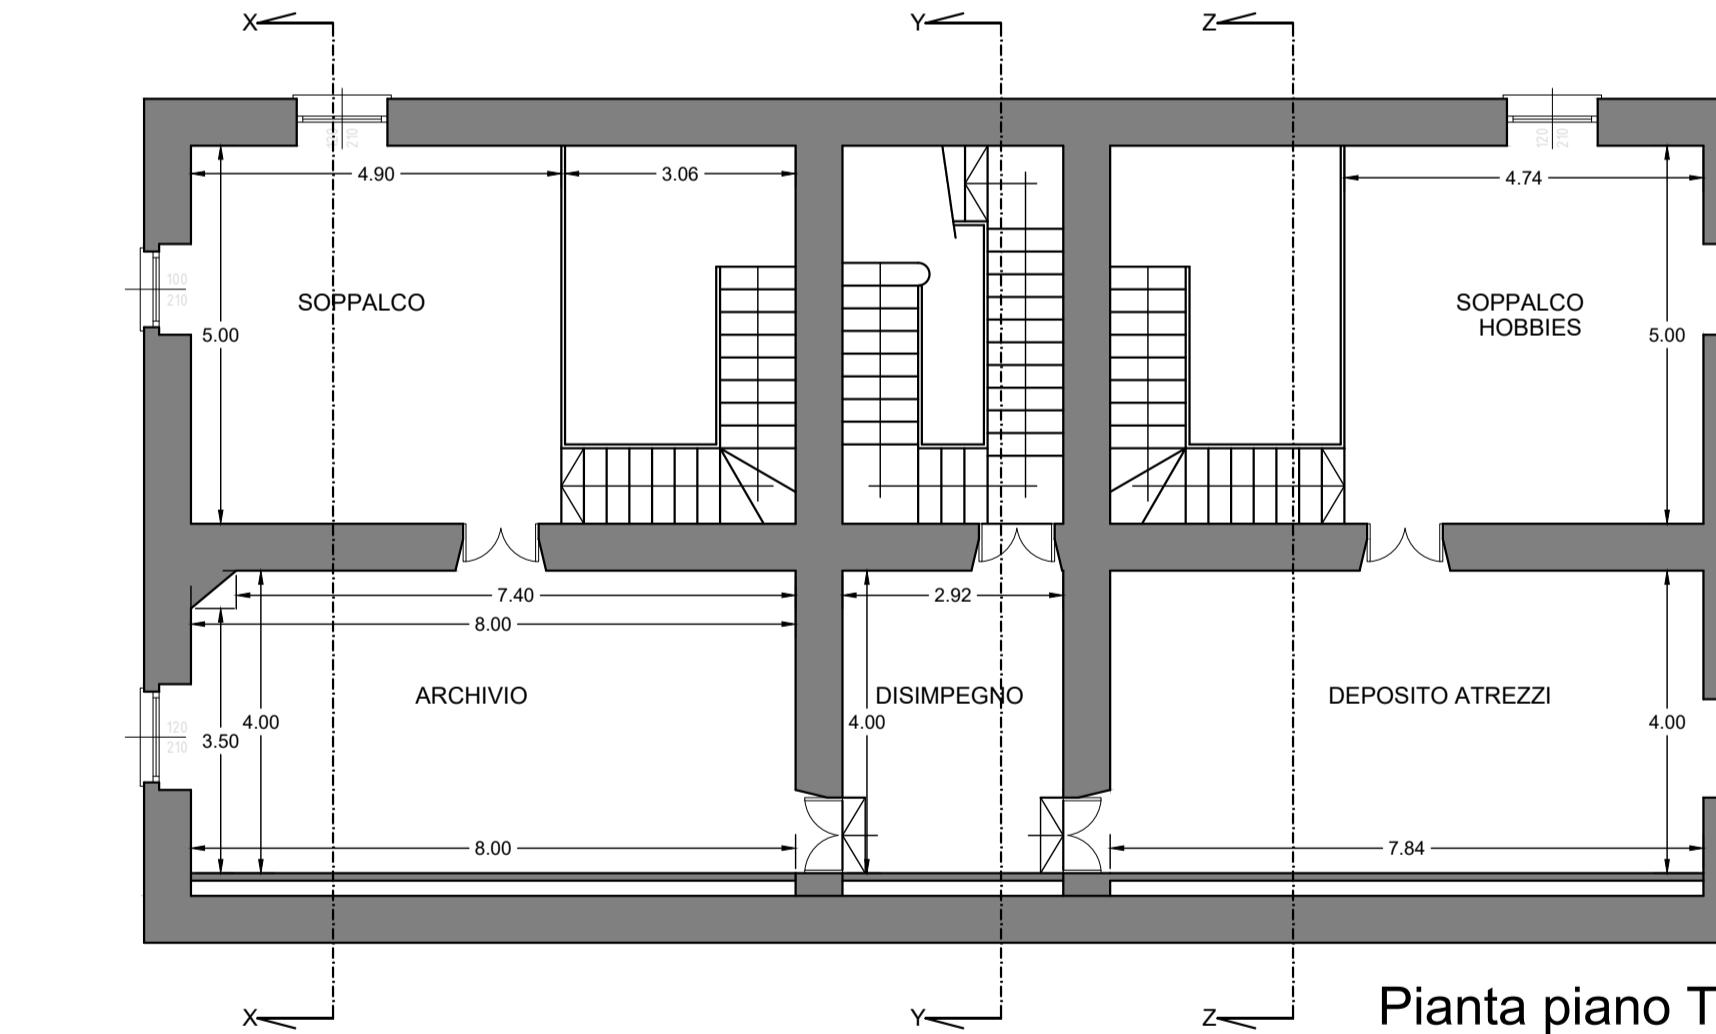
PROBLEMMATICHE DELLO STATO ATTUALE	
ESTERNO	Copertura
①	- Tegole danneggiate; - Giaina guaina impermeabile sotto tegola danneggiata; - Probabili infiltrazioni dalle tassellature dei supporti per il FTV.
②	- Perdita di impermeabilità dei canali di gronda;
③	- Pluviali ostruiti e parzialmente danneggiati;
④	- Mancanza di lattoneria perimetrale a protezione del cornicione.
Facciate	
④	- Umidità di risalita al piede degli intonaci di facciata;
⑤	- Danneggiamenti localizzati degli intonaci;
⑥	- Pitture esterne macchiate/colorite/deteriorare.
Fotovoltaico	
⑥	- Presenza di tegole danneggiate in corrispondenza dei perni di fissaggio del FTV.
Cortile	
⑦	- Macchine esterne della climatizzazione interferenti con l'uso del cortile; - Errato posizionamento nello spazio, problemi di rumore e di ventilazione delle aree circostanti;
⑧	- Presenza di tubazioni interferenti con le pavimentazioni esterne.
