Comune di Uri

Piano Eliminazione Barriere Architettoniche - Uri

TAV.02 - STATO DI FATTO: Quadrante 01 - Nord Ovest

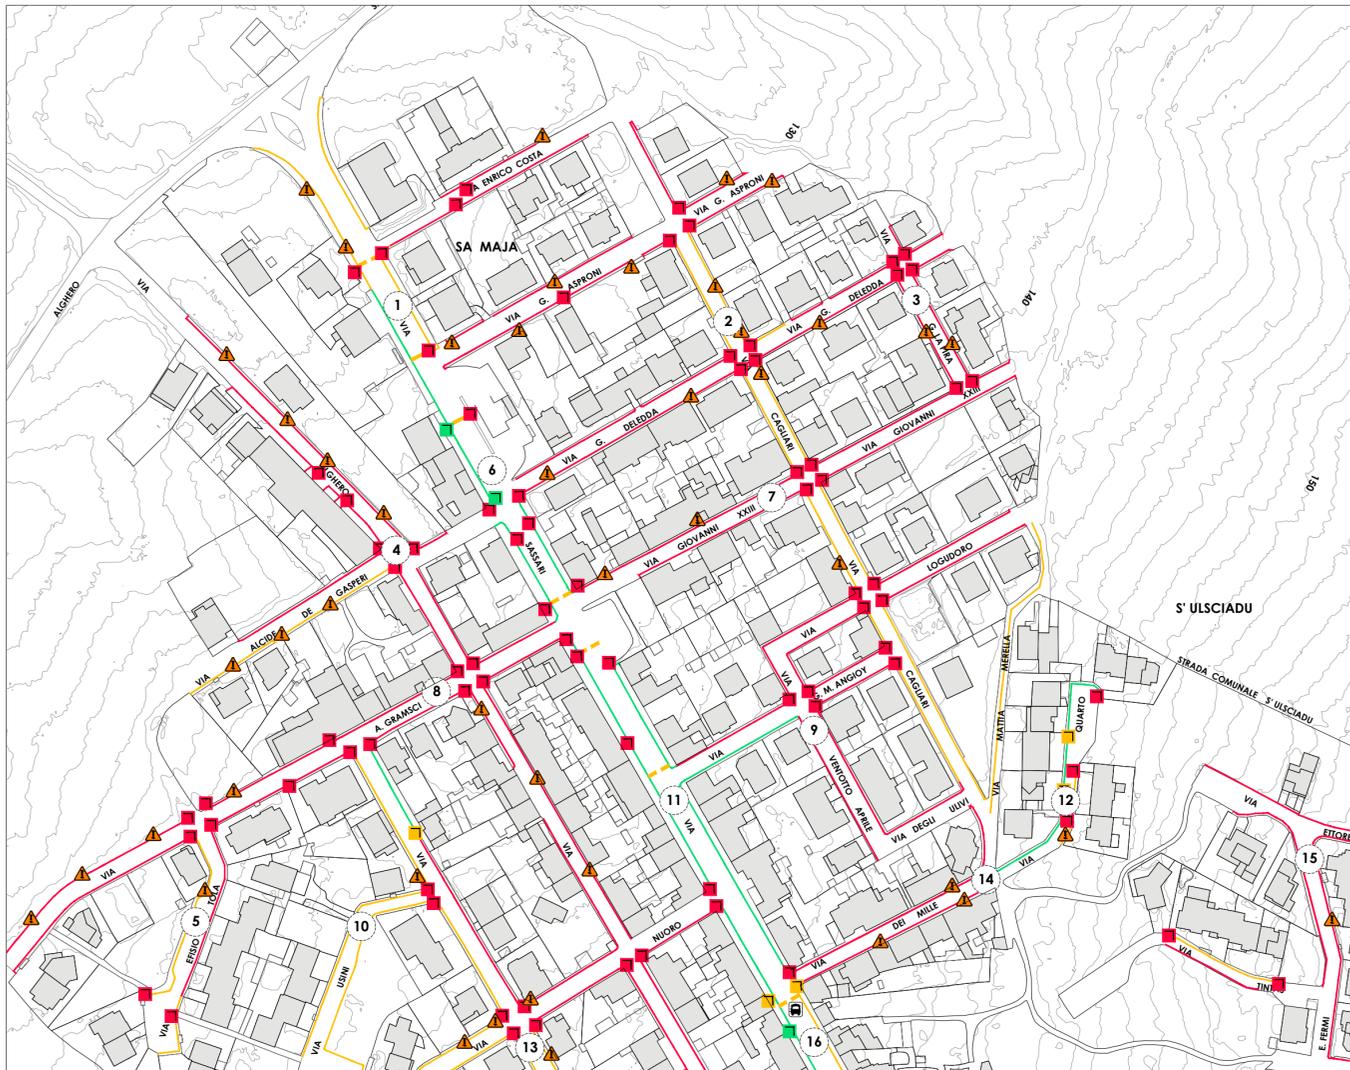
N.RIF.	CRITICITA'
1	Marciapiede leggermente dissestato con ostacoli. Attraversamento pedonale non adeguatamente riconoscibile.
2	Pavimentazione stradale dissestata. Marciapiede in buone condizioni con ostacoli e tratti con spazio utile < 90 cm. Attraversamenti pedonali assenti e mancanza di raccordi.
3	Pavimentazione stradale dissestata. Marciapiede dissestato di dimensione insufficiente con ostacoli.
4	Pavimentazione stradale dissestata. Marciapiede con ostacoli e tratti con spazio utile < 90 cm. Mancanza di raccordi e attraversamenti pedonali.
5	Pavimentazione stradale leggermente dissestata. Marciapiede con ostacoli e tratti con spazio utile < 90 cm. Mancanza di raccordi e attraversamenti pedonali.
6	Pavimentazione stradale dissestata. Marciapiede in buone condizioni con ostacoli e tratti con spazio utile < 90 cm. Attraversamenti pedonali assenti e mancanza di raccordi.
7	Pavimentazione stradale dissestata e marciapiede con ostacoli e tratti con spazio utile < 90 cm. Mancanza di raccordi e attraversamenti pedonali.

8	Marciapiede con ostacoli e tratti con spazio utile < 90 cm. Mancanza di raccordi e attraversamenti pedonali assenti. Pavimentazione stradale non omogenea.
9	Marciapiede con ostacoli e tratti con spazio utile < 90 cm. Mancanza di raccordi e attraversamenti pedonali assenti. Pavimentazione stradale non omogenea.
10	Pavimentazione stradale e del marciapiede leggermente dissestata, ostacoli e tratti con spazio utile < 90 cm. Raccordi non congrui e assenza di attraversamenti pedonali.
11	Marciapiede di dimensioni idonee e non dissestato, strisce pedonali riconoscibili ma raccordi non presenti.
12	Pavimentazione stradale parzialmente dissestata. Marciapiede dissestato con ostacoli e tratti con spazio utile < 90 cm. Mancanza di raccordi e attraversamenti pedonali.
13	Pavimentazione stradale dissestata. Marciapiede leggermente dissestato e tratti con spazio utile < 90 cm. Raccordo marciapiede-strada non congruo. Attraversamenti pedonali assenti.

14	Pavimentazione stradale parzialmente dissestata. Marciapiede dissestato con ostacoli e tratti con spazio utile < 90 cm. Mancanza di raccordi e attraversamenti pedonali.
15	Pavimentazione stradale a tratti dissestata. Marciapiede dissestato e tratti con spazio utile < 90 cm. Raccordo marciapiede-strada congruo. Attraversamenti pedonali assenti.
16	Fermata bus non adeguatamente segnalata. Marciapiede in buone condizioni. Raccordi mancanti o non congrui e attraversamenti pedonali assenti.
