### MESSA A NORMA DELL'EDIFICIO DELLA SCUOLA D'INFANZIA

via Satta - Esterzili

**Relazione tecnica  
descrittiva e quadro  
economico**

Piano straordinario di edilizia scolastica Iscol@. Asse II - annualità 2015.  
**“Messa a norma dell’edificio della scuola dell’infanzia”**

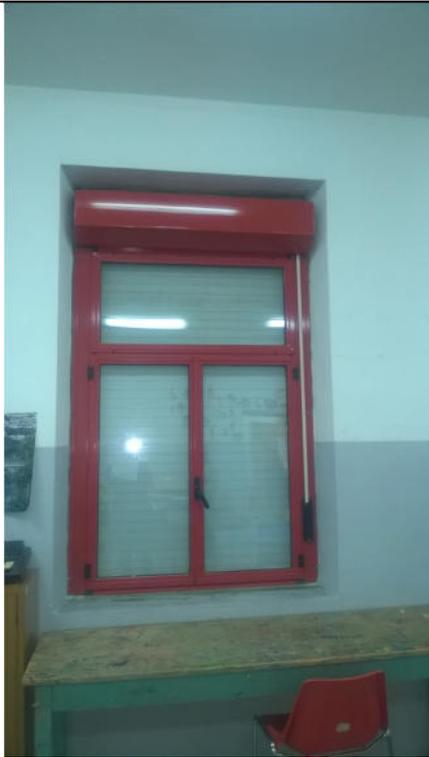
Tipo a1 monoblocco in alluminio

- tipo a1 e b5: infisso in alluminio verniciate color rosso. Gli infissi sono del tipo monoblocco, con cassone integrato non coibentato e avvolgibile in pvc. L'infisso, nel complesso, risulta essere di scarsa qualità dal punto di vista delle prestazioni termiche sia per le caratteristiche dei profili e dei vetri ormai non più adeguati alle normative correnti.

- Finestra monoblocco nei casi degli infissi con avvolgibile in pvc e cassone coibentato.
- Telaio in alluminio a taglio termico
- Vetrocamera con Basso Emissivo di serie (lastra antinfortunistica in linea con quanto previsto dalla norma UNI 7697).
- Permeabilità all'aria: Classe 4
- Tenuta all'acqua: Classe E750
- Resistenza al carico del vento: Classe C5
- Isolamento termico:  $U_f$  minimo  $2,0 \text{ W/m}^2\text{k}$ ;  $U_w$   $1,75 \text{ W/m}^2\text{k}$  (riferito ad una F2 L=1200; H=1300 vetro 4BE-27-4)
- Isolamento acustico: 32 dB con vetro di serie.
- Guarnizioni: In TPE (Termoplastico vulcanizzato);

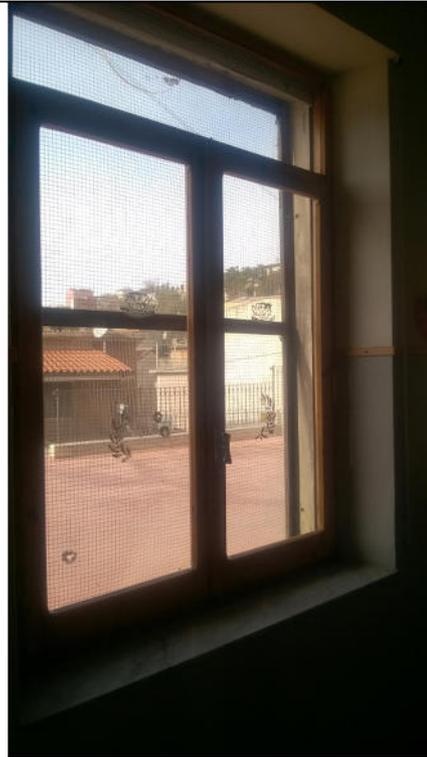
- Tipo c1 e b4: infisso in legno con cassone e avvolgibile in pvc. Dimensioni apertura identiche al tipo a1, infisso meno recente. Al piano terra, nel locale mensa, presentano delle zanzariere indipendenti rispetto all'infisso.

Tipo c1 con telaio e cassone in legno e zanzariera esterna

E' prevista l'installazione di zanzariera incorporata al blocco per gli infissi destinati alla mensa.

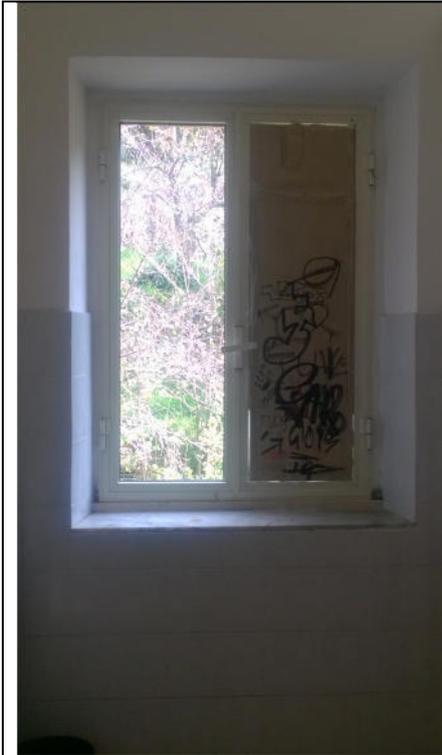
Tipo b1

- Tipo c2: infisso in legno come sopra ad una sola anta senza cassone.
- Tipo b1, b2, b3 e b6: infissi, il primo tipo a due ante ed il secondo ad un'anta dei bagni, si presentano in cattivo stato sia quelli realizzati in metallo che quelli realizzati in legno.

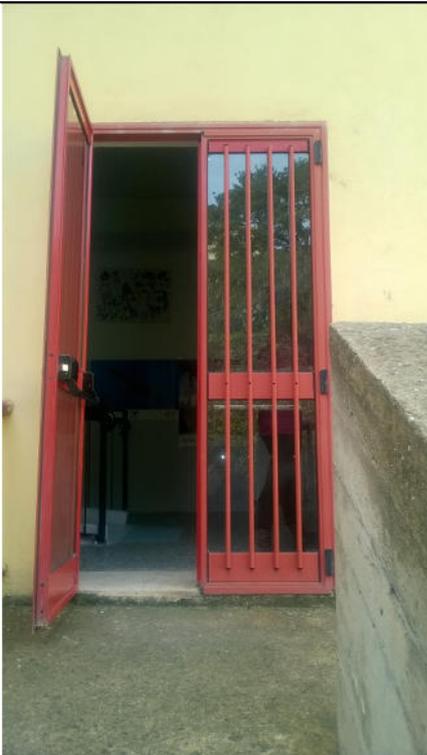
- Tipo d1, d2, d3, d4 e d5: infissi in alluminio in cattive condizioni, alcuni presentano difetti nei meccanismi di apertura.
- Tipo p1 e p2: portefinestre in alluminio in cattivo stato di conservazione.

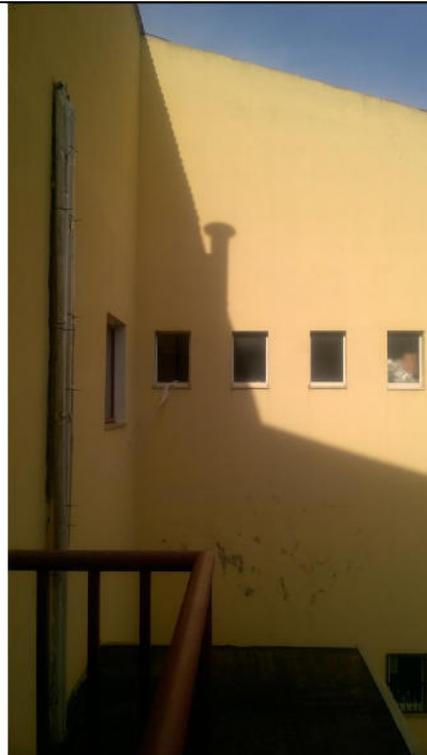
Tipo b2 in alluminio

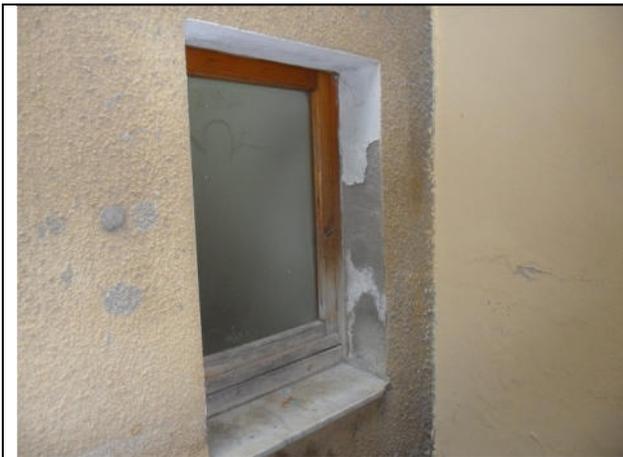
Tipo b3 in legno

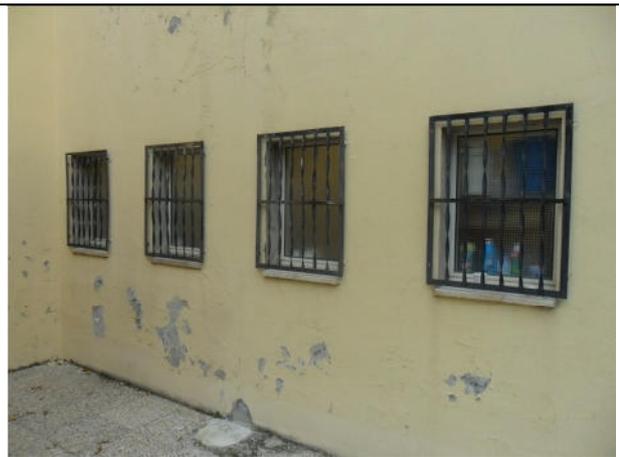
Tipo b2 in alluminio al piano terra

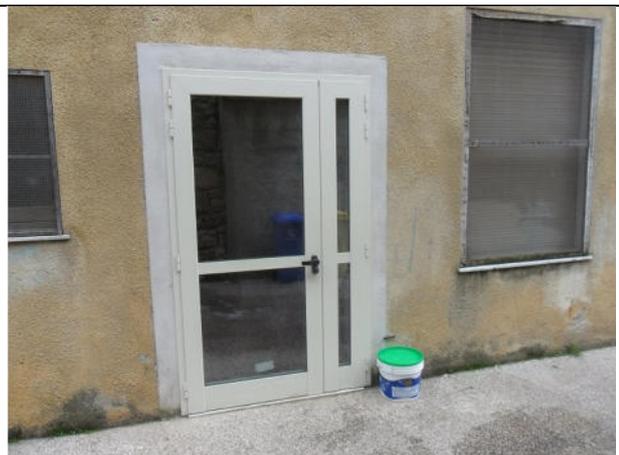
Nuova uscita di sicurezza, con infisso recentemente sostituito.
