COMUNE DI OTTANA

VERIFICHE DI SICUREZZA DELLE INFRASTRUTTURE ESISTENTI DI
ATTRAVERSAMENTO VIARIO O FERROVIARIO DEL RETICOLO
IDROGRAFICO DEL TERRITORIO COMUNALE DI OTTANA NONCHÉ
DELLE ALTRE OPERE INTERFERENTI

RELAZIONE TECNICA, IDROLOGICA E IDRAULICA

Luglio 2020

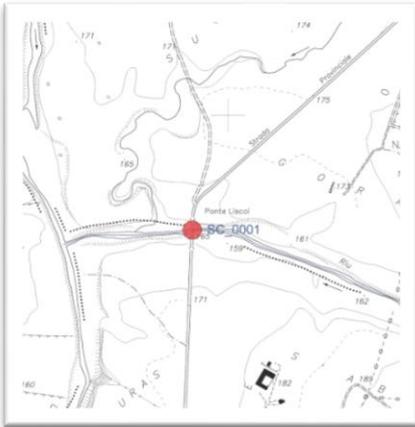
Attraversamento
G191_SC_0001

- **G191_SC_0001** competenza Provincia di Nuoro
- **G191_SC_0012** competenza Provincia di Nuoro
- **G191_SC_0021** competenza Anas
- **G191_SC_0022** competenza Anas

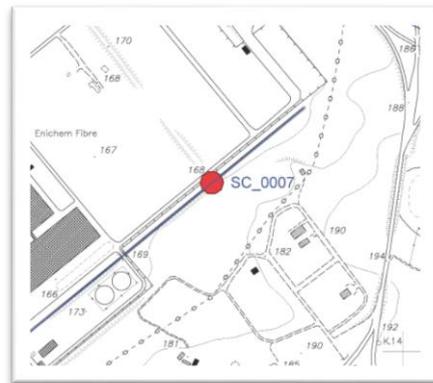
Attraversamento G191_SC_0007

- l'attraversamento **G191_SC_0007** realmente non esiste;
- gli attraversamenti **G191_SC_0024-25-26**, costituito da un tubo in finisider, sono da considerare come un unico attraversamento (SC_0024-26).

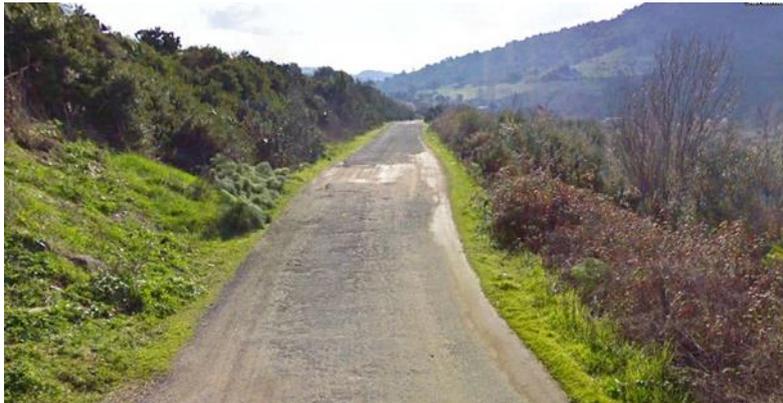
- SC_008 - Attraversamento è completamente interrato. Non estato possibile rilevare né forma né dimensioni;

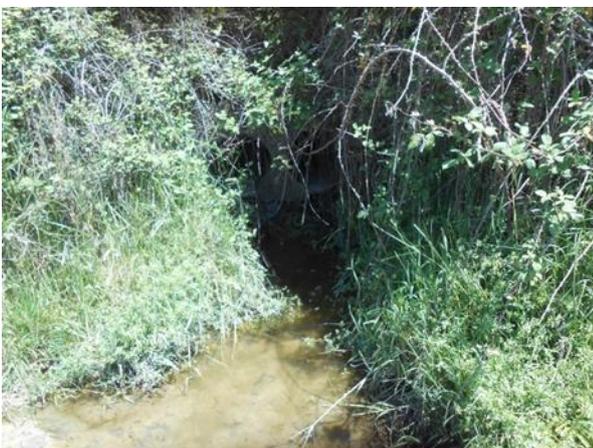
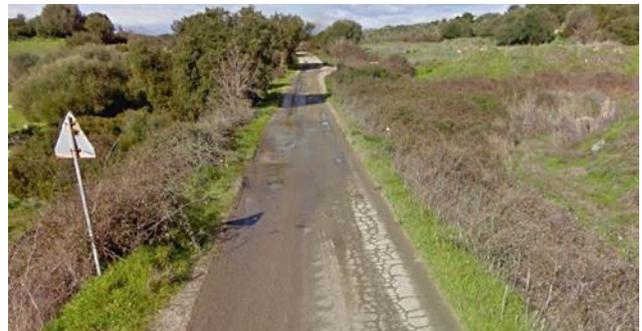
- SC_0009 - Attraversamento costituito da n°2 tubolari in cls Φ 0.60 m. affiancati;

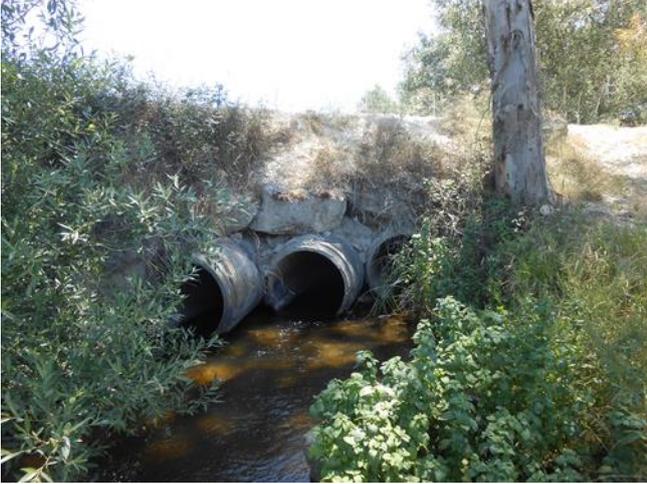
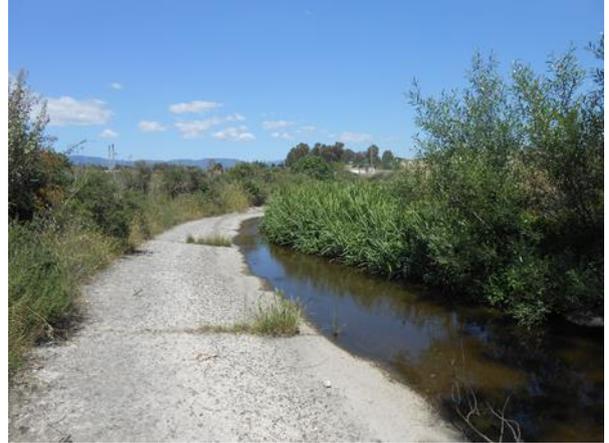
- SC_0014- Attraversamento costituito da N° 3 tubolari in cls diametro : Φ 0.80 m, affiancati

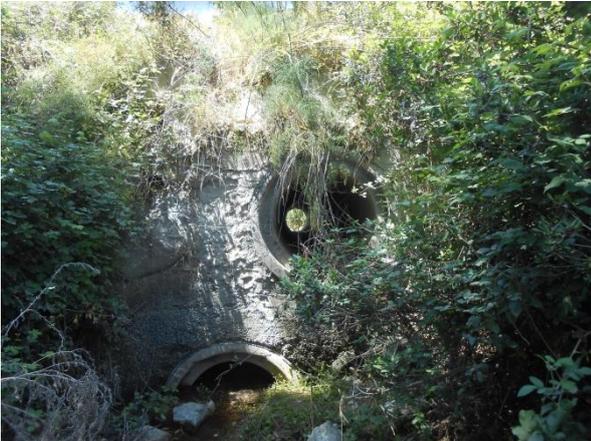
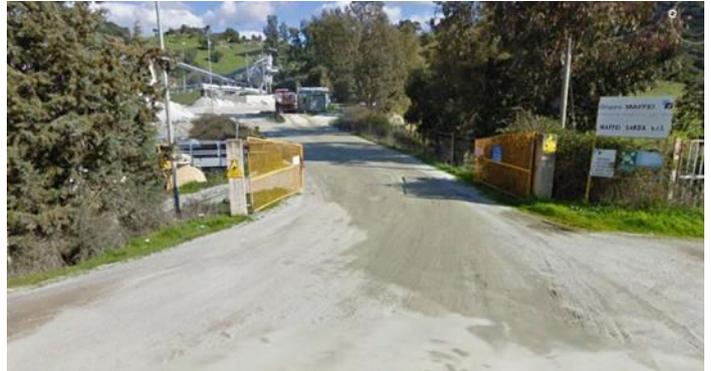
- SC_0020°- Attraversamento costituito da N° 3 tubolari in cls diametro : Φ 1.00 m, sovrapposti : due alla base (quasi completamente ostruiti) e uno al tetto,

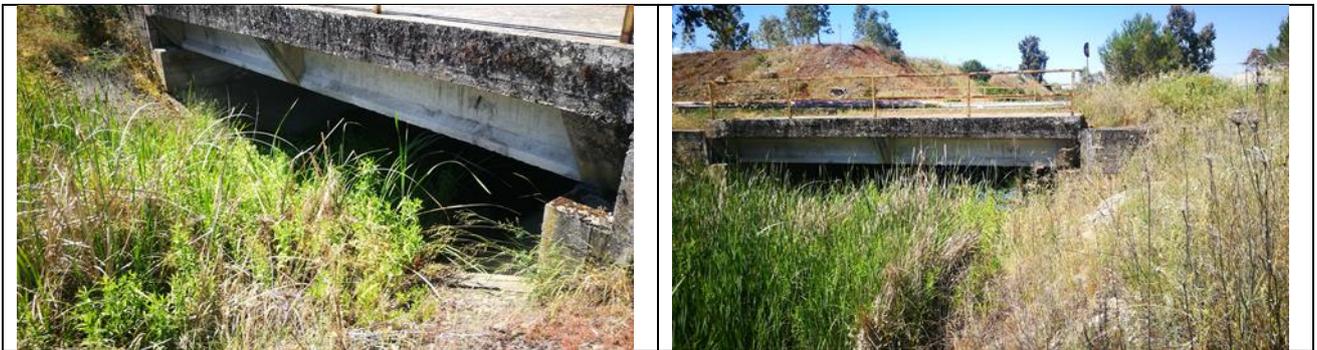
Il ponte appare in buone condizioni strutturali e non vi sono evidenti segni di erosione alla base e alle spalle, sul fondo, in cemento come le spalle, è presente materiale sabbioso- argilloso.

Come si osserva dalla simulazione, per la portata di verifica con tempo di ritorno pari a 200 anni (pari a 7.30 m³/s), il franco idraulico risulta, se pur di poco, non verificato.

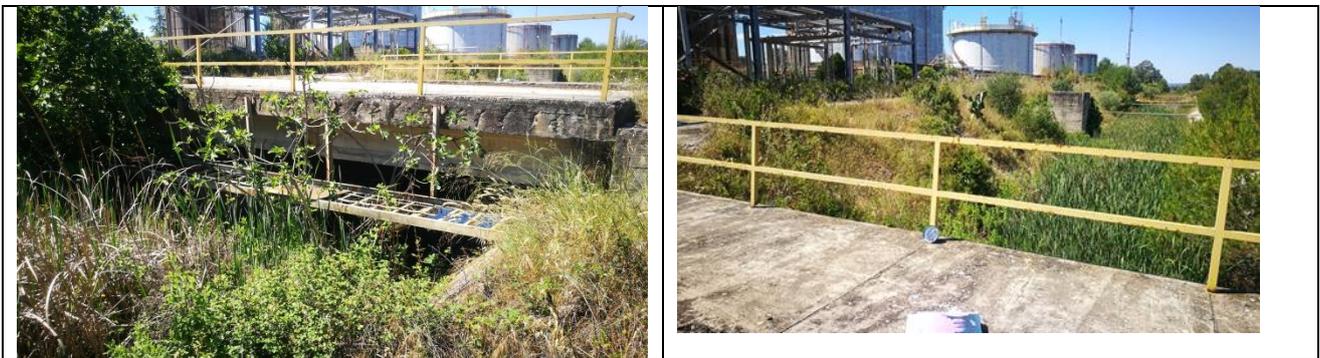
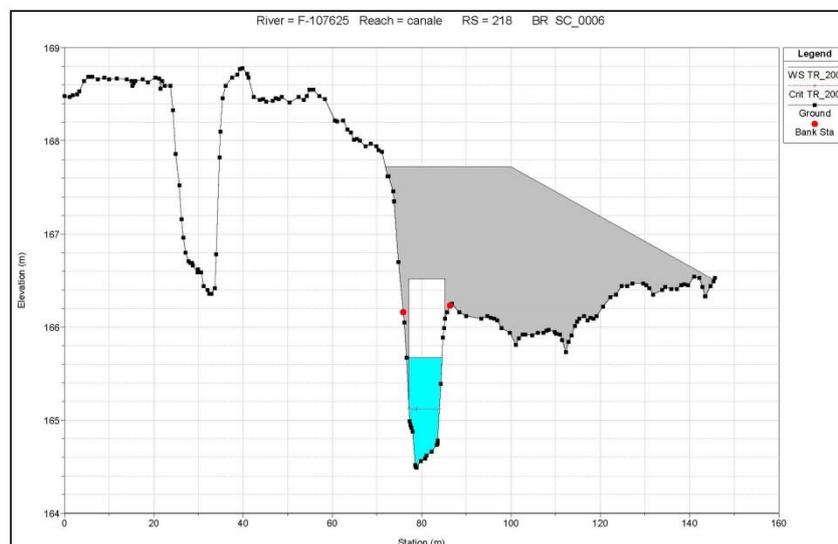
5.3.2 attraversamento FIUME_107625 SC_0006 (canale di guardia Zona industriale) .

Il ponte appare in buone condizioni strutturali e non vi sono evidenti segni di erosione alla base e alle spalle, sul fondo, in cemento come le spalle, è presente materiale sabbioso- argilloso.

Come si osserva dalla simulazione, per la portata di verifica con tempo di ritorno pari a 200 anni (pari a 6.17 m³/s), il franco idraulico risulta, se pur di poco, non verificato.

L'attraversamento risulta essere verificato ai sensi della direttiva.

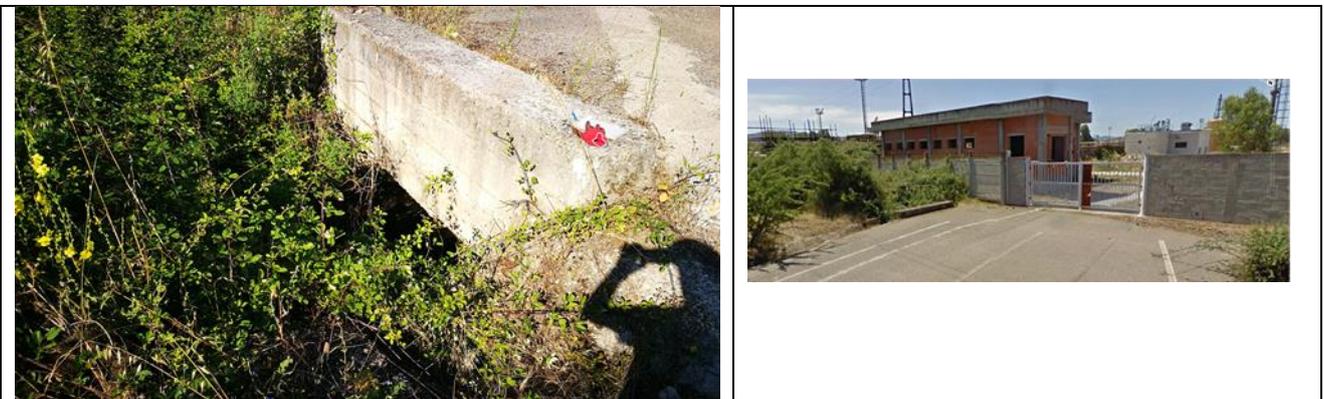
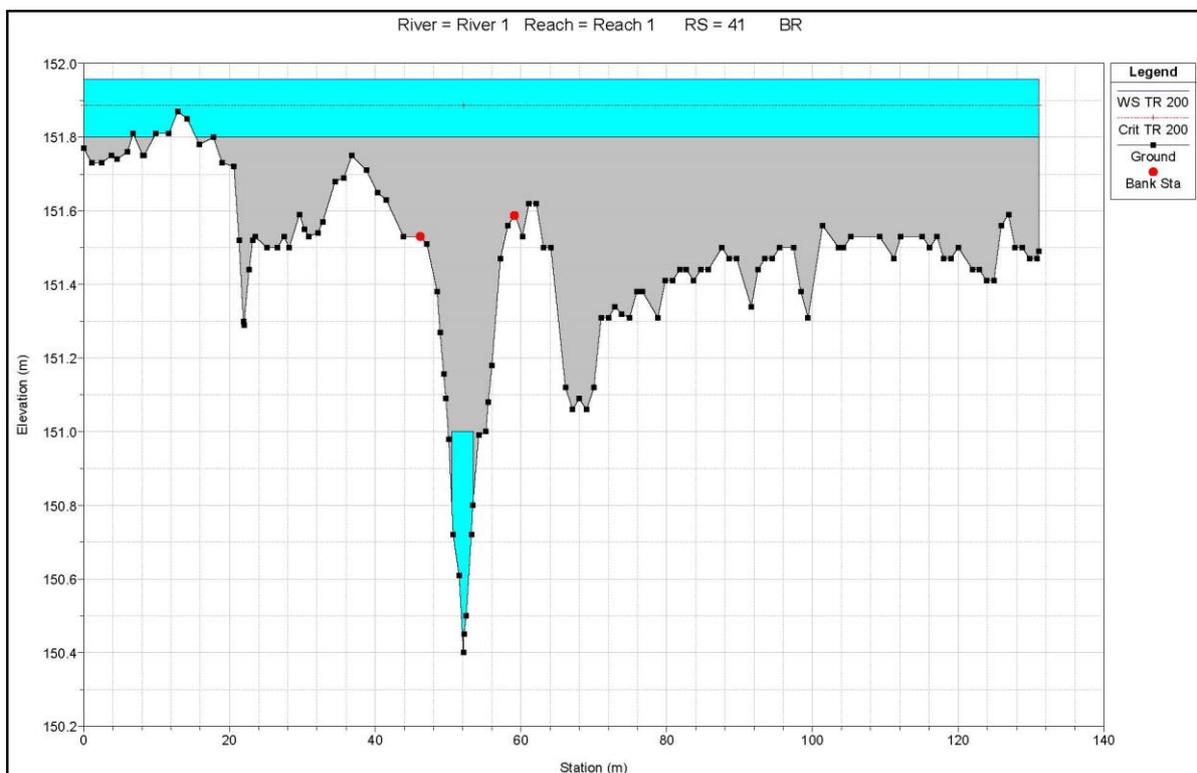
5.3.3 attraversamento FIUME_107625 SC_0004 (canale di guardia Zona industriale) .

Il ponte appare in buone condizioni strutturali e non vi sono evidenti segni di erosione alla base e alle spalle, sul fondo è presente materiale sabbioso- argilloso.

Come si osserva dalla simulazione, per la portata di verifica con tempo di ritorno pari a 200 anni (pari a 8.93 m³/s), la struttura sormontata della piena.

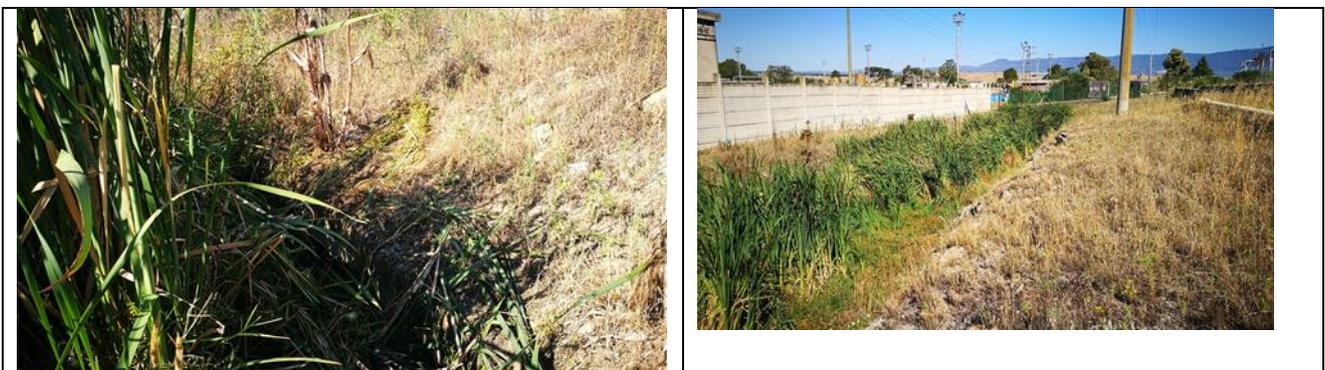
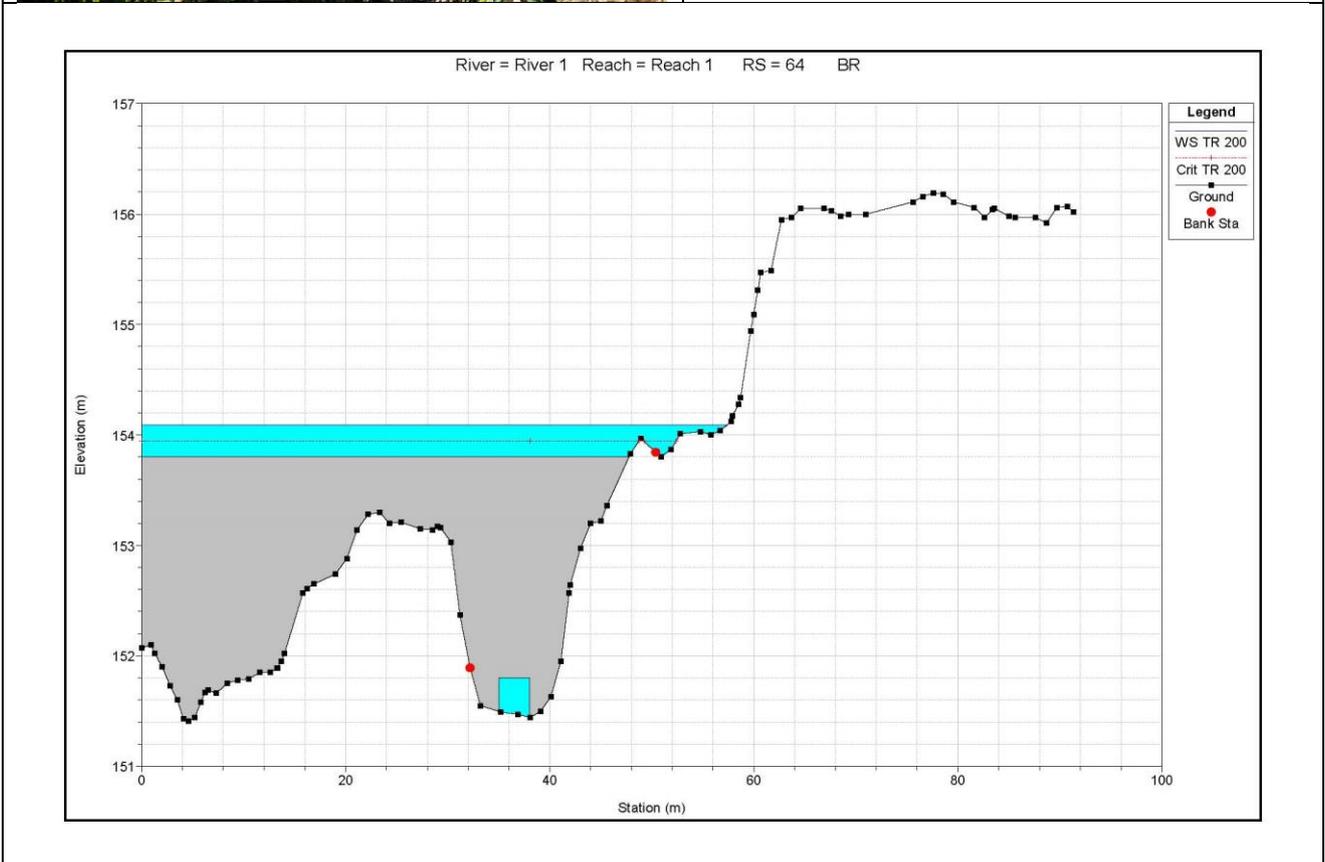
5.3.4 attraversamento FIUME_107625 SC_0005 (canale di guardia Zona industriale) .

Il ponte appare in buone condizioni strutturali e non vi sono evidenti segni di erosione alla base e alle spalle, sul fondo è presente materiale sabbioso- argilloso, che ostruisce quasi totalmente il ponte.

Come si osserva dalla simulazione, per la portata di verifica con tempo di ritorno pari a 200 anni (pari a 8.71 m³/s), la struttura sormontata della piena.

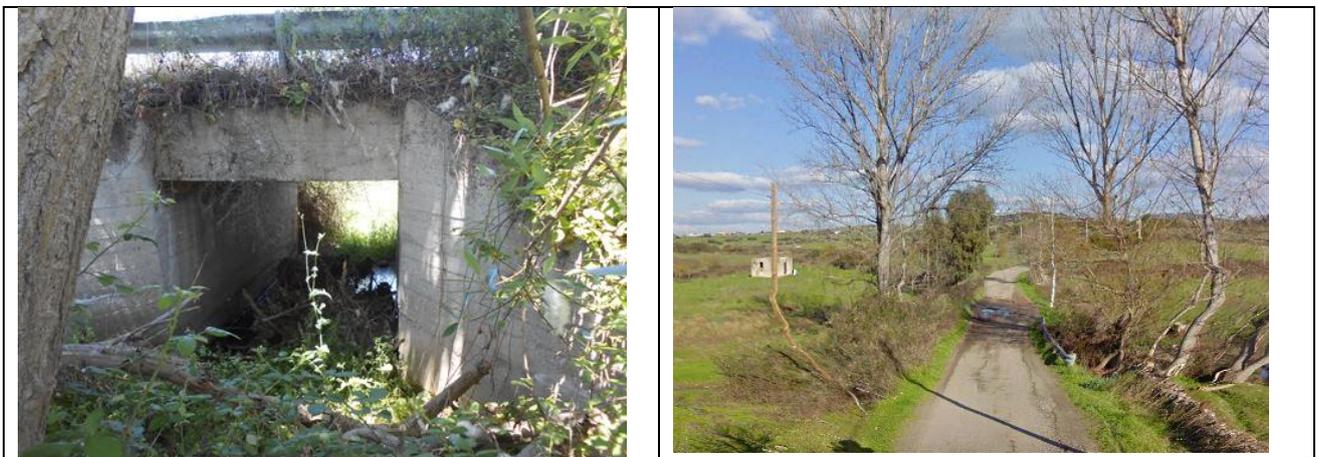
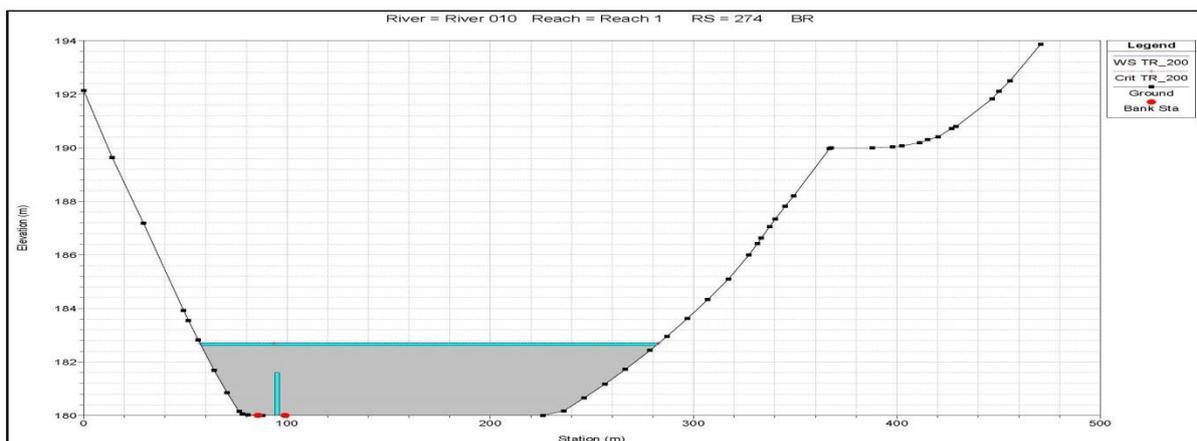
5.3.5 attraversamento FIUME 89417 SC 0010.

Il ponte appare in buone condizioni strutturali e non vi sono evidenti segni di erosione alla base e alle spalle, sul fondo è presente materiale sabbioso- argilloso.

Come si osserva dalla simulazione, per la portata di verifica con tempo di ritorno pari a 200 anni

(pari a 12.27 m³/s), la struttura sormontata della piena.

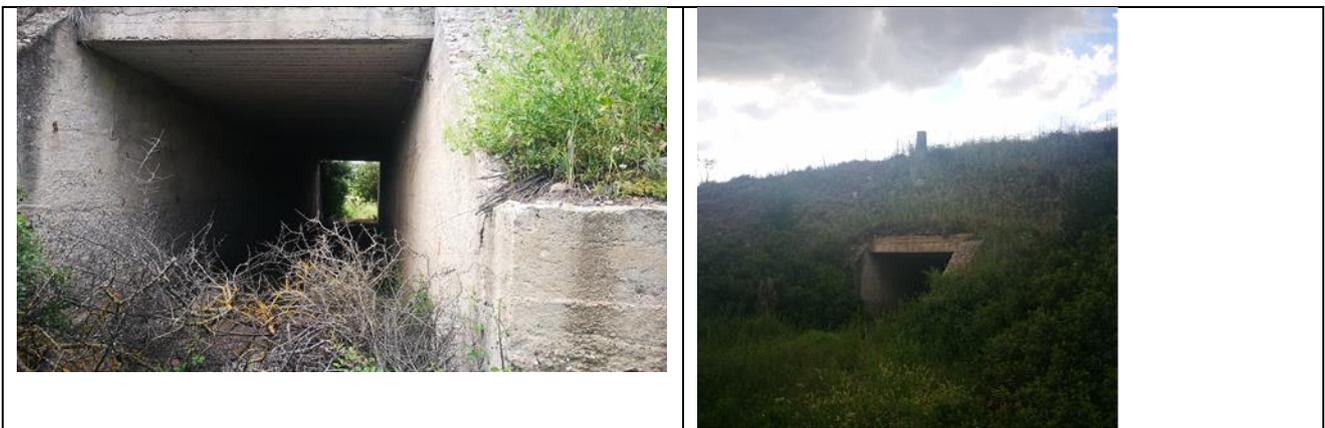
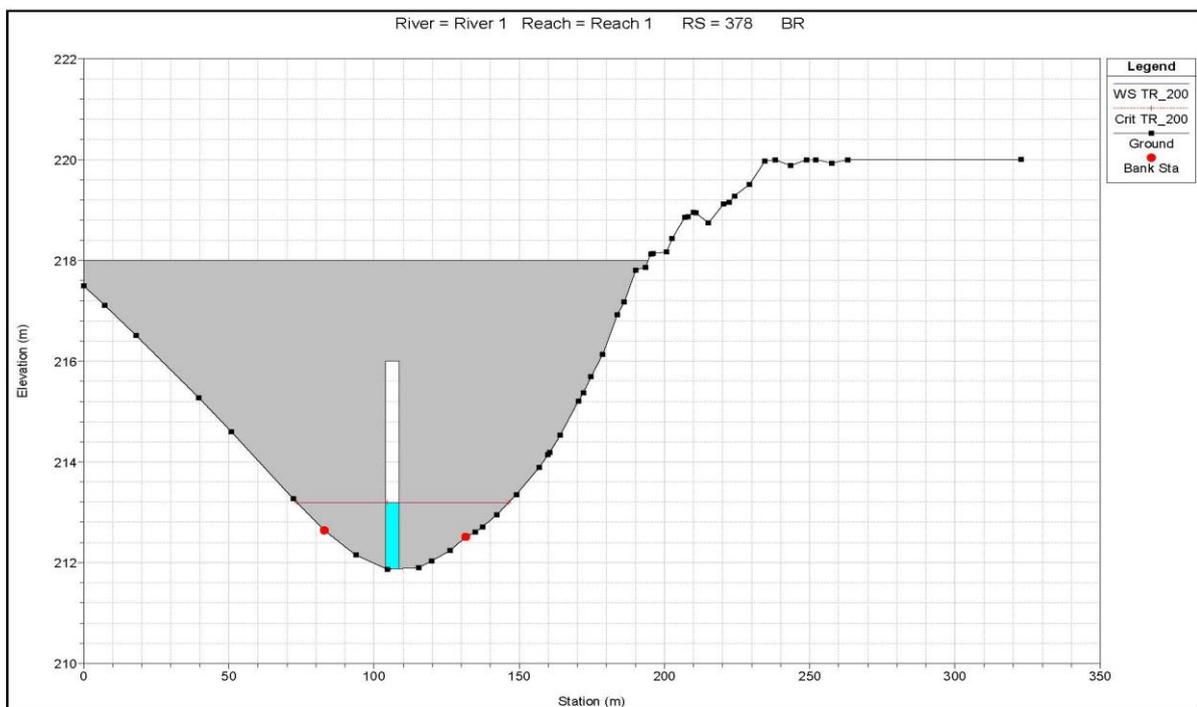
5.3.6 attraversamento FIUME RIU BADDE E ROMA.

Il ponte appare in buone condizioni strutturali e non vi sono evidenti segni di erosione alla base e alle spalle, sul fondo è presente materiale sabbioso- argilloso.

Come si osserva dalla simulazione, per la portata di verifica con tempo di ritorno pari a 200 anni

(pari a 21.37 m³/s), il franco idraulico è verificato.

L'attraversamento risulta essere verificato ai sensi della direttiva.

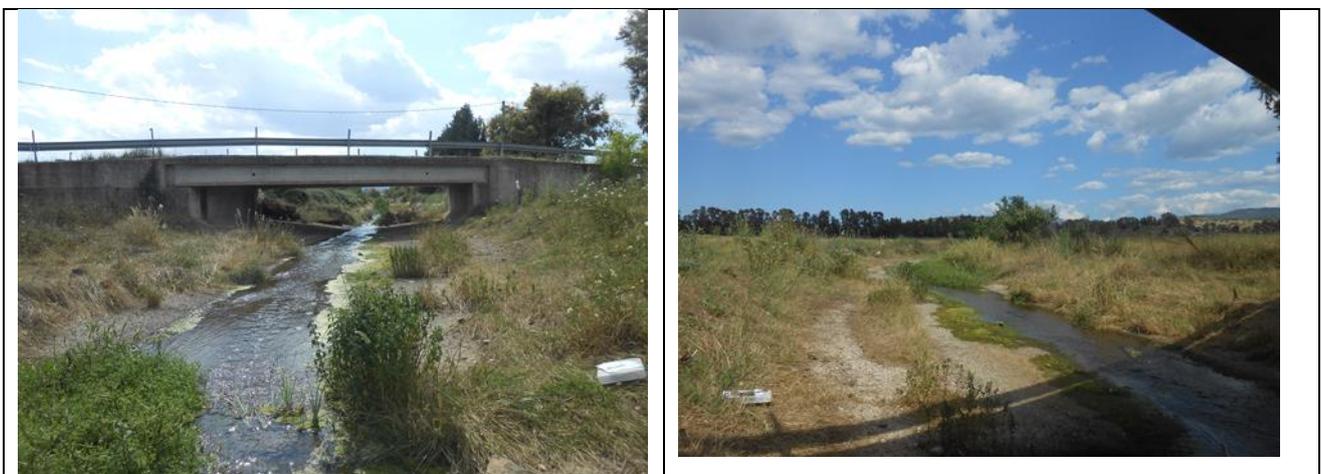
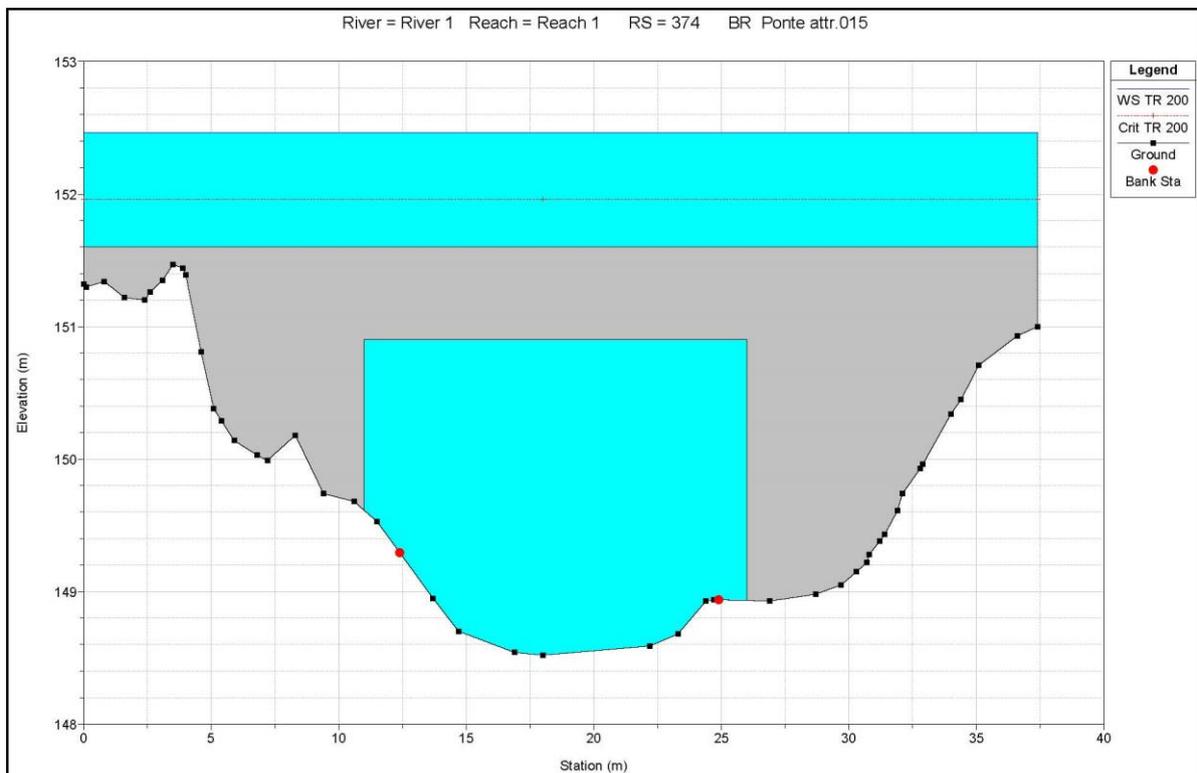
5.3.9 attraversamento RIU BINZAS SC_0015.

L'opera è costituita da un ponte a campata unica, realizzato in calcestruzzo, avente una luce di dimensione (BXH) 11.00m x2.05 m alla spalla e 2.40 m al centro della campata.

Il ponte appare in buone condizioni strutturali e non vi sono evidenti segni di erosione alla base e alle spalle, sul fondo è presente materiale sabbioso- argilloso.

Come si osserva dalla simulazione, per la portata di verifica con tempo di ritorno pari a 200 anni

(pari a 137.98 m³/s), la struttura sormontata della piena.

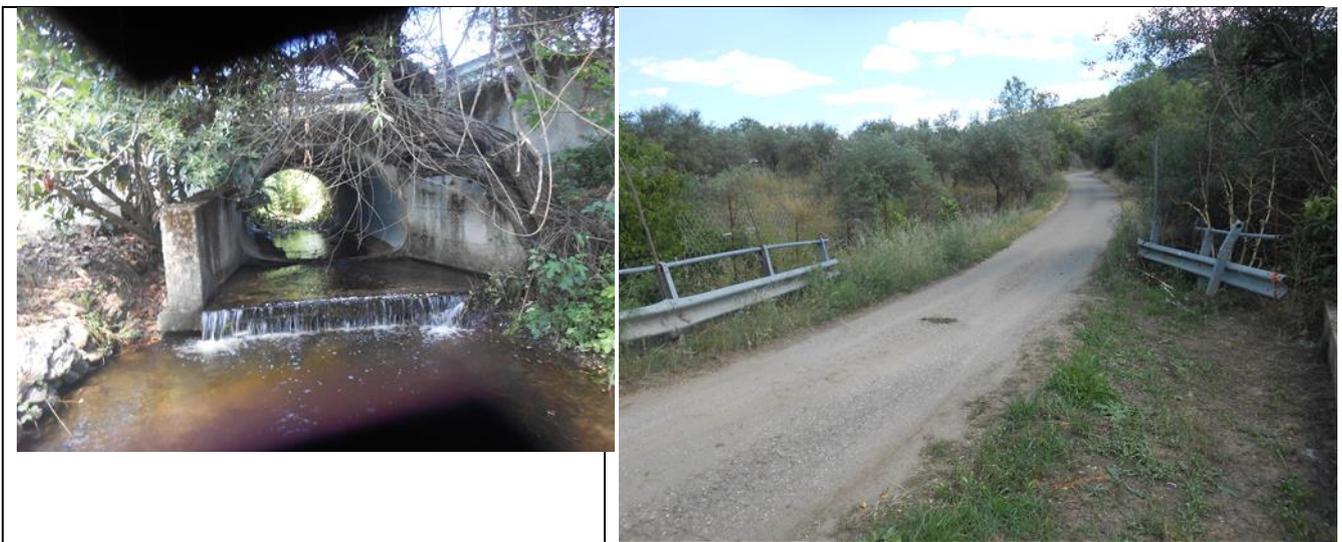
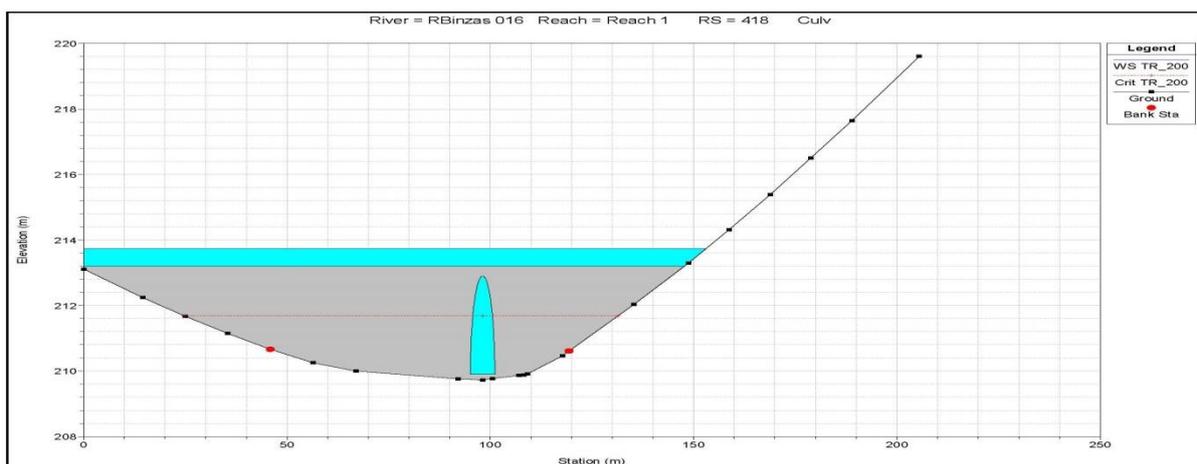
5.3.10 attraversamento RIU BINZAS SC_0016.

Il ponte appare in buone condizioni strutturali e non vi sono evidenti segni di erosione alla base e alle spalle, sul fondo è presente materiale sabbioso.

Come si osserva dalla simulazione, per la portata di verifica con tempo di ritorno pari a 200 anni

(pari a 128.27 m³/s), la struttura sormontata della piena.

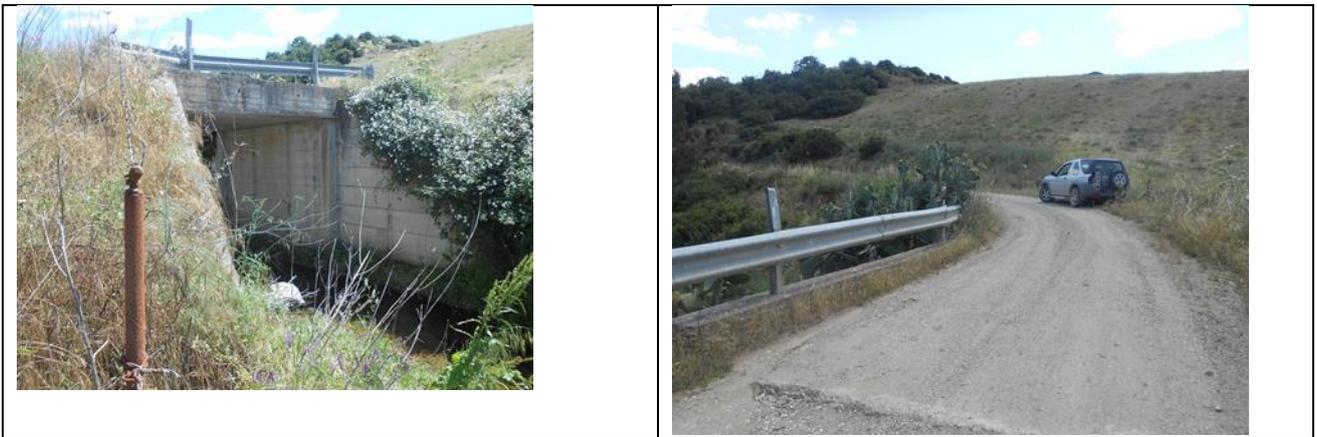
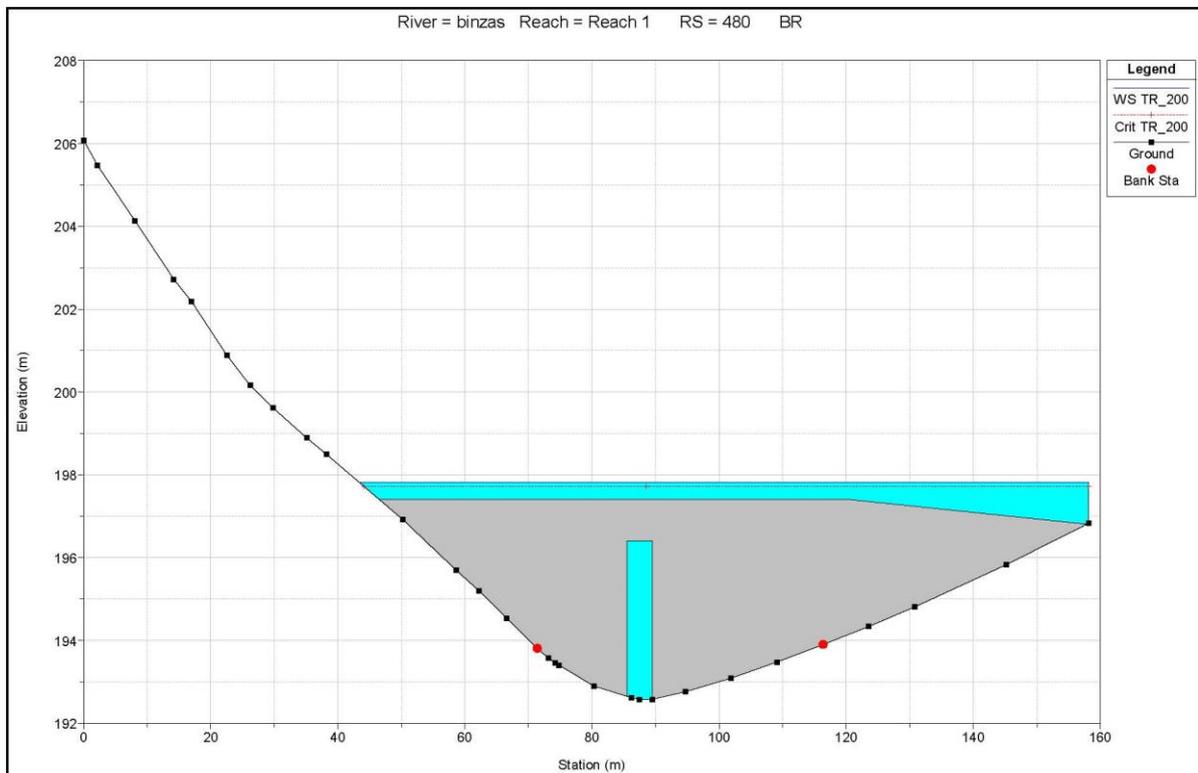
5.3.11 attraversamento RIU BINZAS SC_0017.

Il ponte appare in buone condizioni strutturali e non vi sono evidenti segni di erosione alla base e alle spalle, sul fondo è presente materiale sabbioso-argilloso.

Come si osserva dalla simulazione, per la portata di verifica con tempo di ritorno pari a 200 anni (pari a 133.15 m³/s), la struttura sormontata della piena.

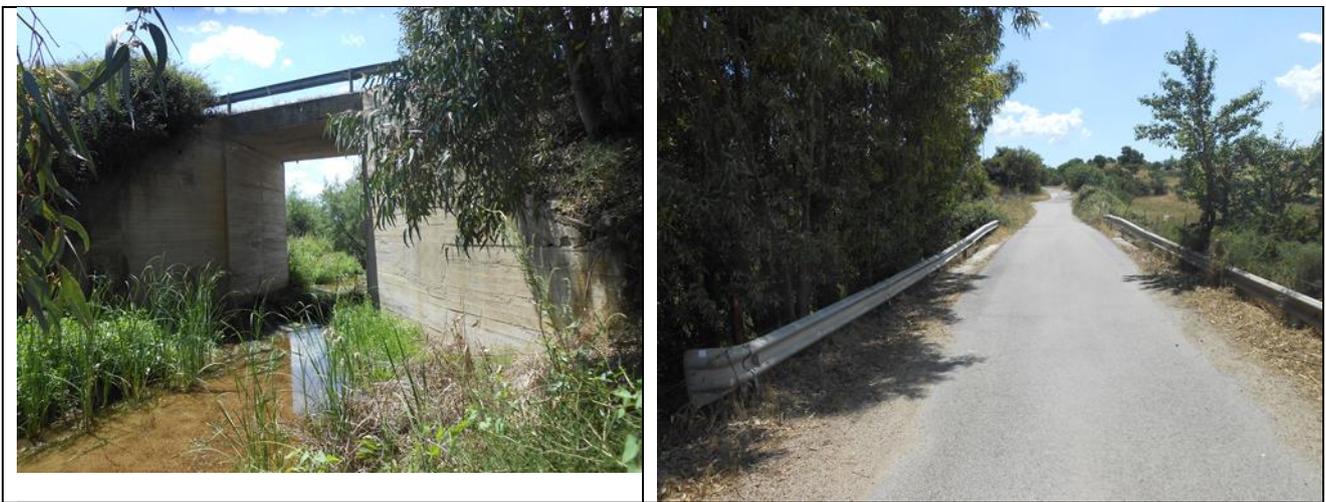
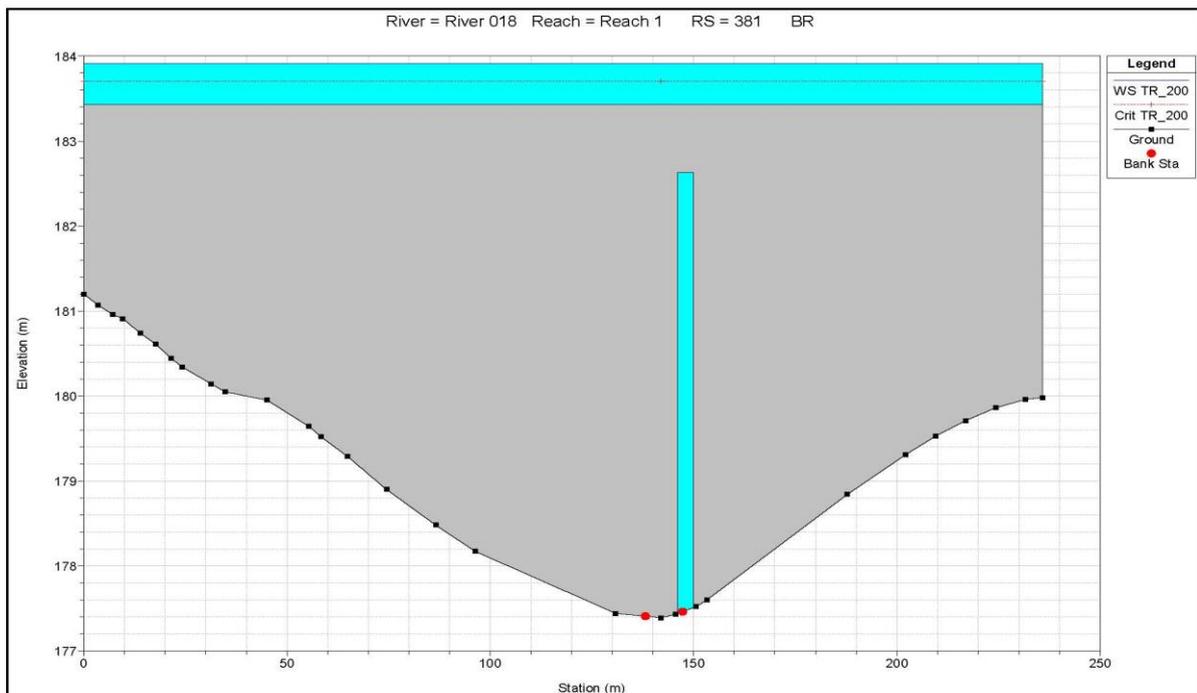
5.3.12 attraversamento RIU BINZAS SC_0018.

Il ponte appare in buone condizioni strutturali e non vi sono evidenti segni di erosione alla base e alle spalle, sul fondo è presente materiale sabbioso-argilloso.

Come si osserva dalla simulazione, per la portata di verifica con tempo di ritorno pari a 200 anni

(pari a 138.80 m³/s), la struttura sormontata della piena.

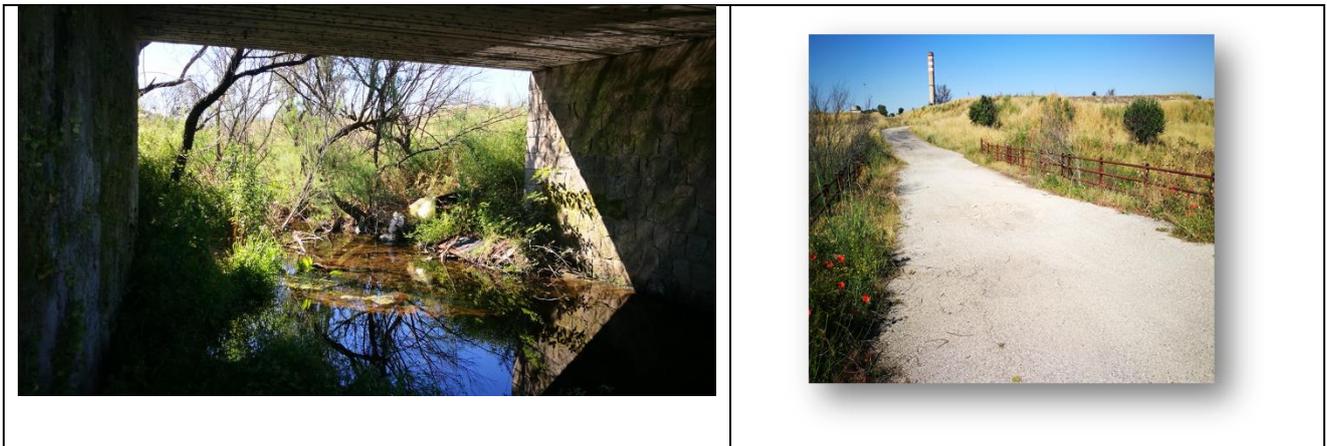
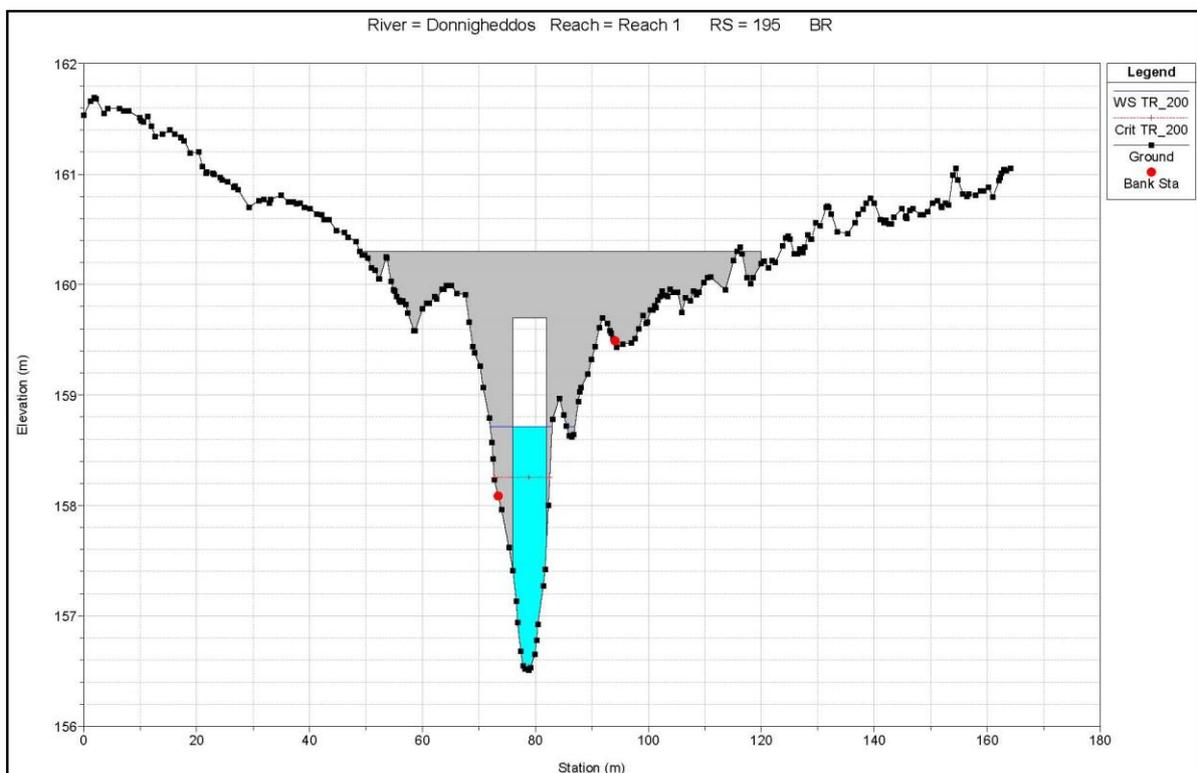
5.3.13 attraversamento RIU DONNIGHEDDOS SC_0019.

Il ponte appare in buone condizioni per quando concerne le spalle, mentre il calcestruzzo del solaio appare talvolta ammalorato con distacco del copri ferro. Non vi sono evidenti segni di erosione alla base e alle spalle, sul fondo è presente materiale sabbioso-argilloso.

Come si osserva dalla simulazione, per la portata di verifica con tempo di ritorno pari a 200 anni

(pari a 30.68 m³/s), il franco idraulico risulta, se pur di poco, non verificato .

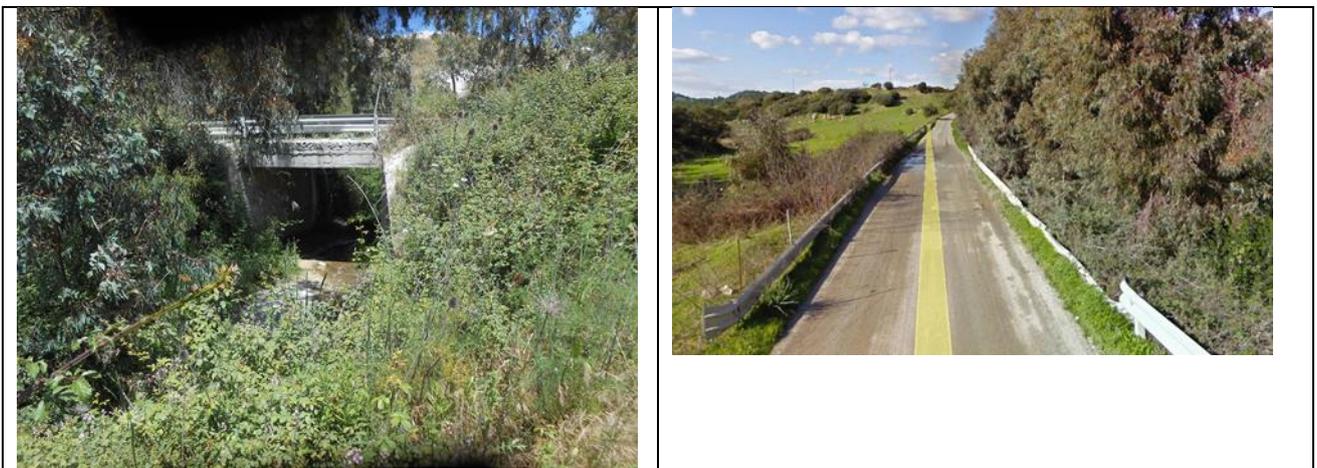
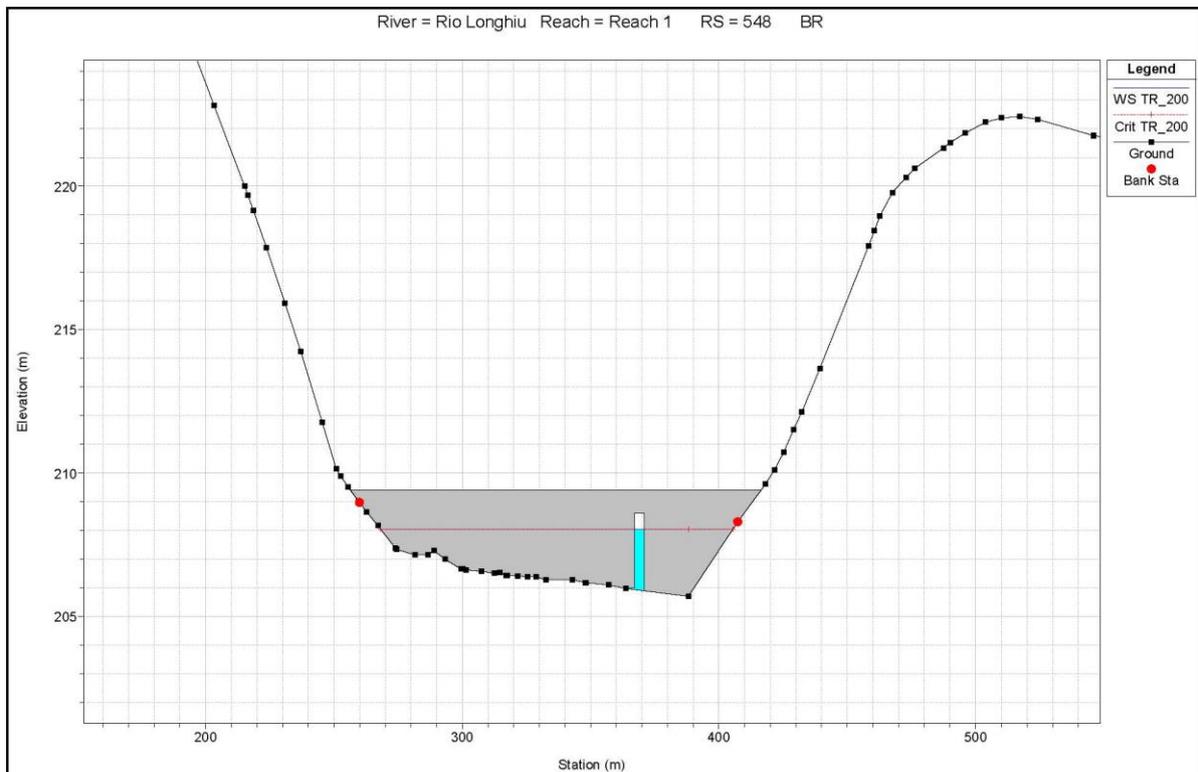
5.3.14 attraversamento RIU LONGHIU SC_0020 b.

Il ponte appare in buone condizioni strutturali e non vi sono evidenti segni di erosione alla base e alle spalle, sul fondo è presente materiale sabbioso-argilloso.

Come si osserva dalla simulazione, per la portata di verifica con tempo di ritorno pari a 200 anni

(pari a 40.16 m³/s), il franco idraulico risulta non verificato.

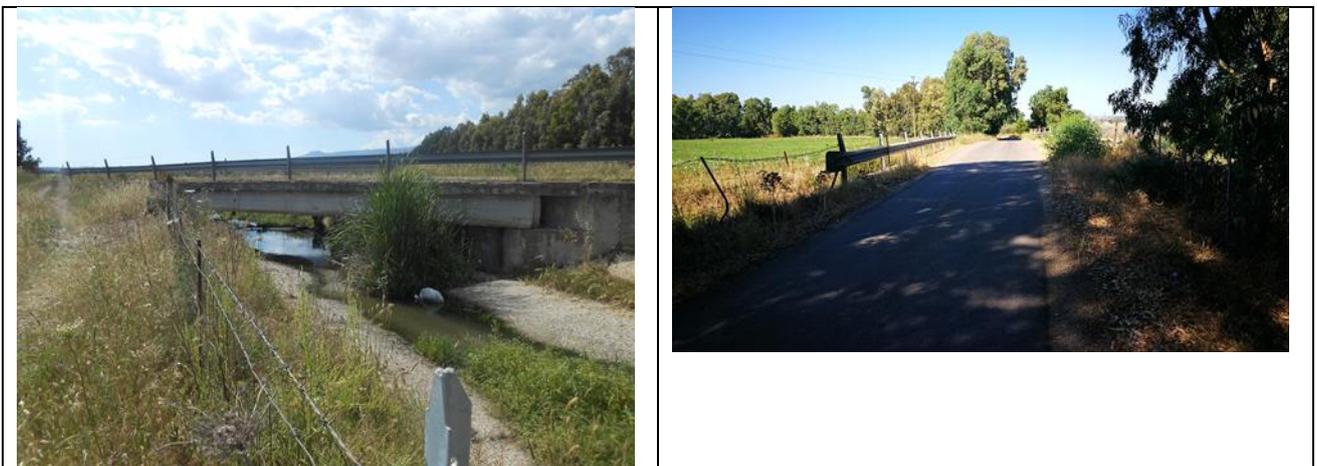
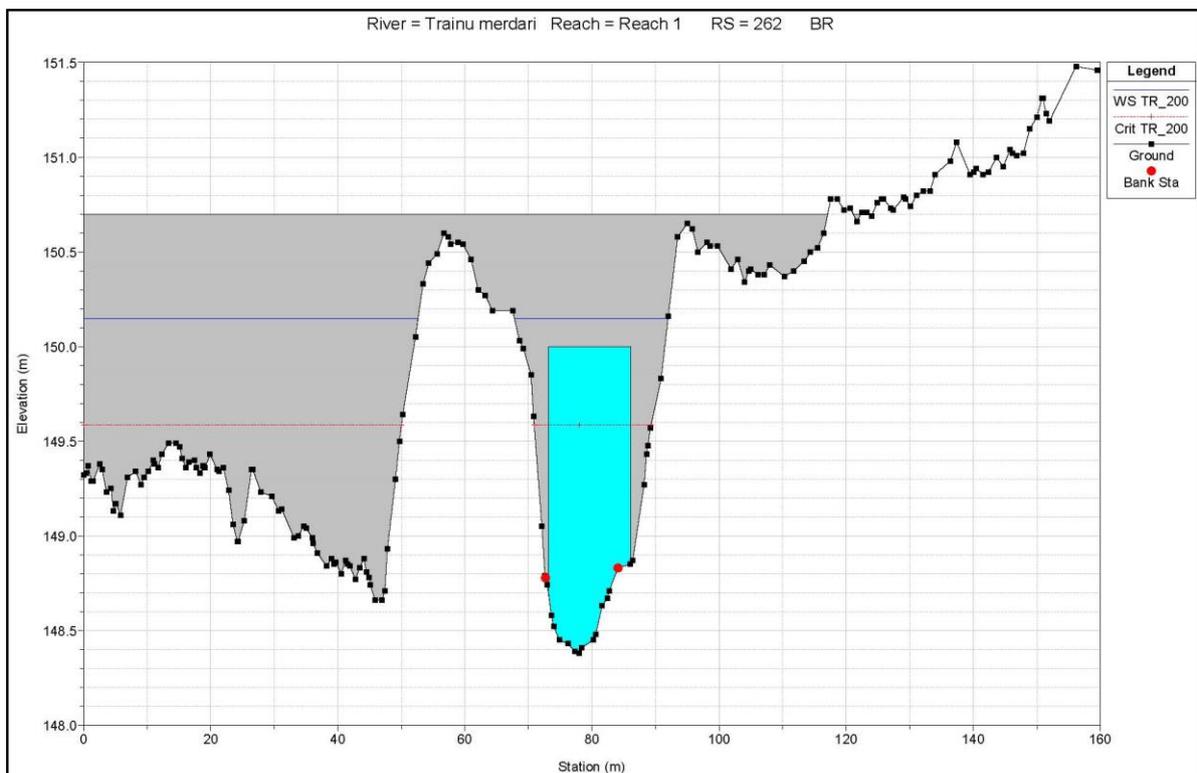
5.3.15 attraversamento TRAINU MERDARI SC_0023.

L'opera è costituita da un ponte a campata unica, realizzato in calcestruzzo, avente una luce di dimensione (BXH) 13.10m x1.30 m alla spalla e 1.60 m al centro della campata.

Il ponte appare in buone condizioni strutturali e non vi sono evidenti segni di erosione alla base e alle spalle, sul fondo è presente materiale sabbioso- argilloso.

Come si osserva dalla simulazione, per la portata di verifica con tempo di ritorno pari a 200 anni

(pari a 39.10 m³/s), la struttura sormontata della piena.

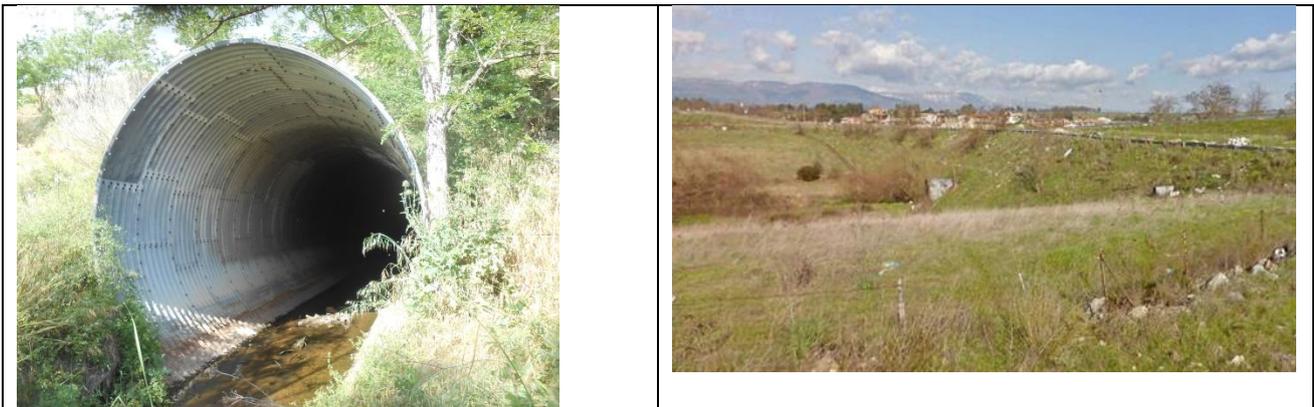
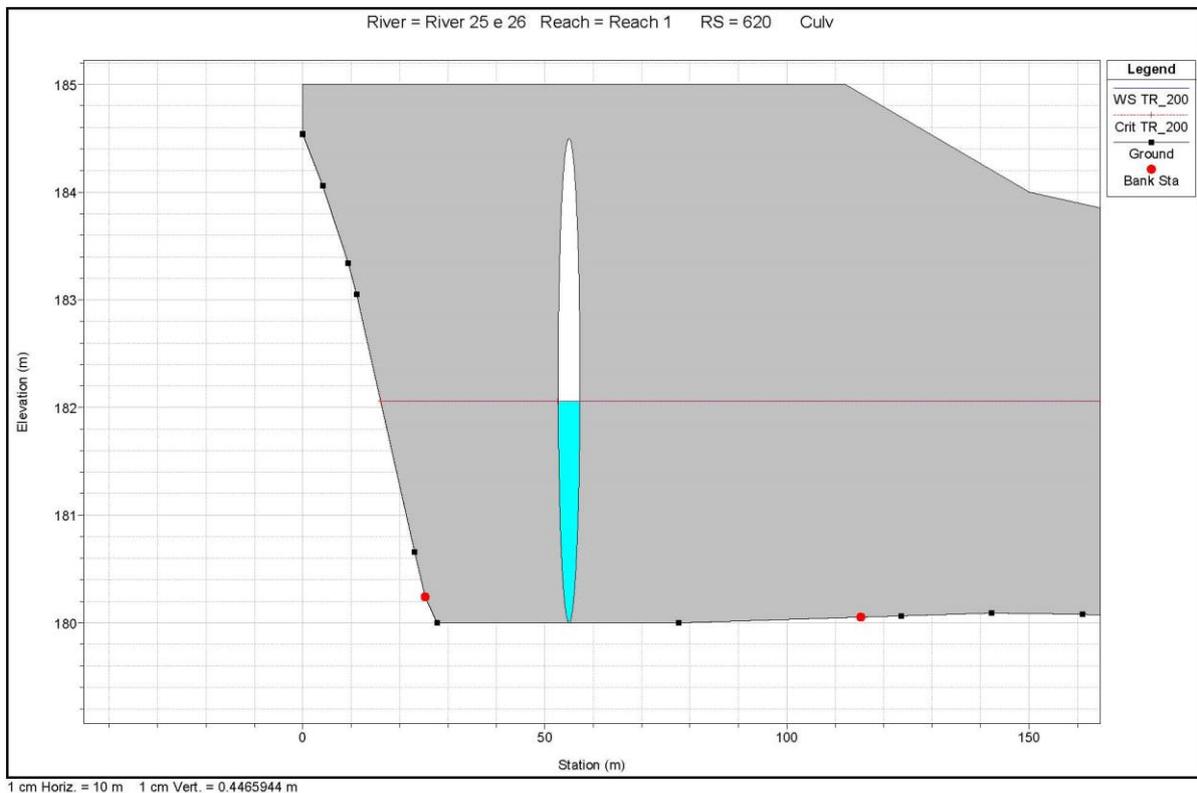
5.3.16 attraversamento TRAINU MERDARI SC 0024-26.

La tubazione appare in buone condizioni strutturali e non vi sono evidenti segni di erosione alla base e alle spalle, sul fondo è presente materiale sabbioso- argilloso.

Come si osserva dalla simulazione, per la portata di verifica con tempo di ritorno pari a 200 anni (pari a 27.99 m³/s), il franco idraulico è verificato.

L'attraversamento risulta essere verificato ai sensi della direttiva.
