COMUNE DI OTTANA

VERIFICHE DI SICUREZZA DELLE INFRASTRUTTURE ESISTENTI DI
ATTRAVERSAMENTO VIARIO O FERROVIARIO DEL RETICOLO
IDROGRAFICO DEL TERRITORIO COMUNALE DI OTTANA NONCHÉ
DELLE ALTRE OPERE INTERFERENTI

RELAZIONE TECNICA, IDROLOGICA E IDRAULICA

Luglio 2020

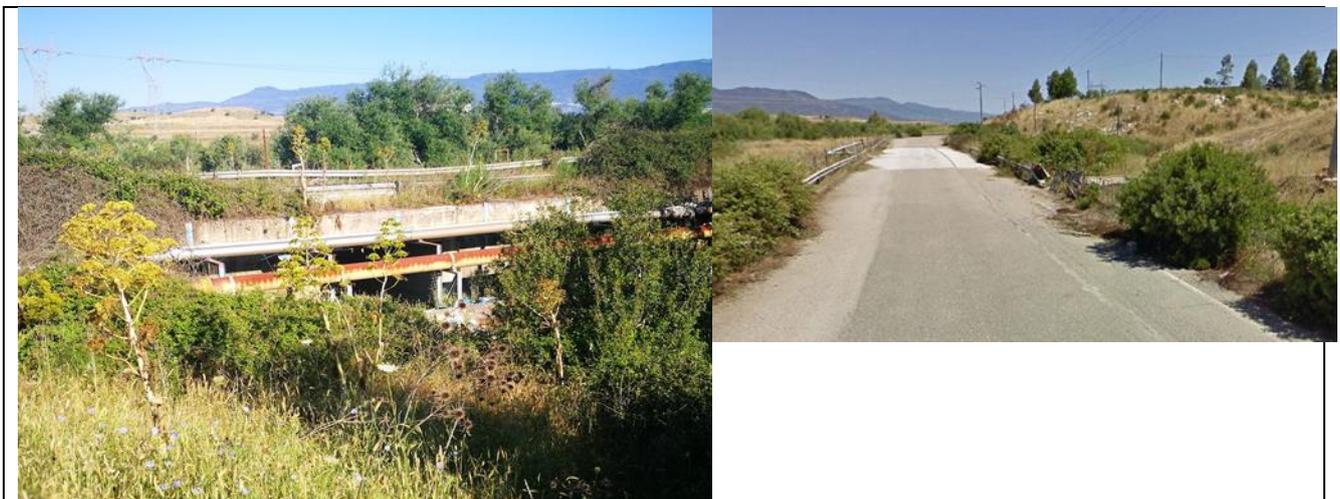
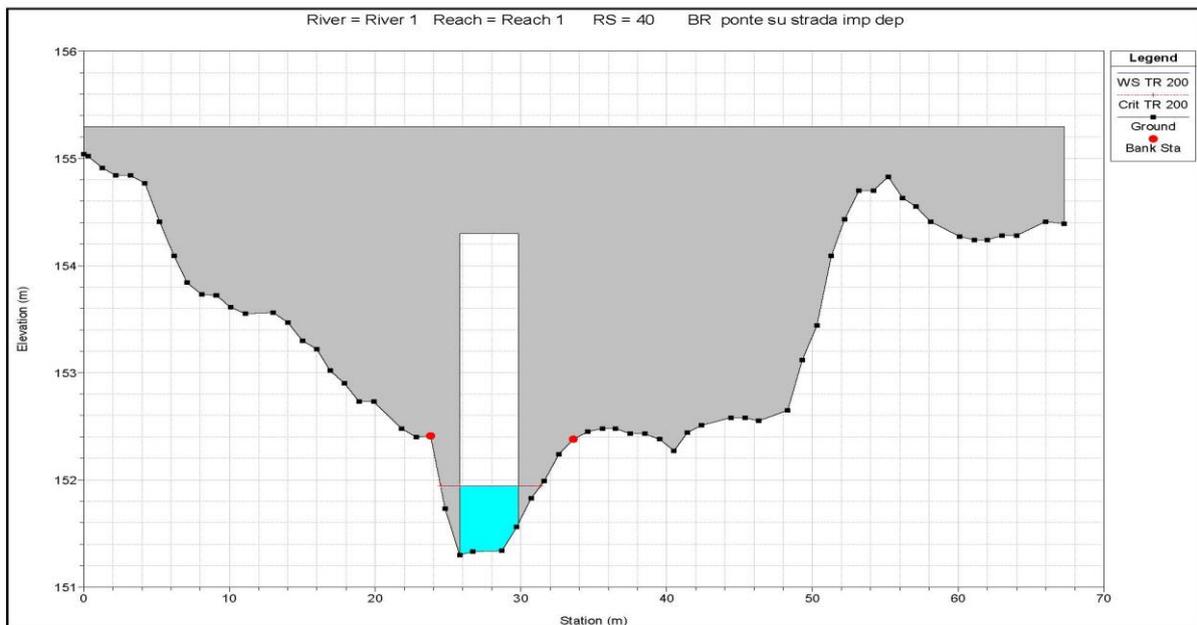
5.3.17 attraversamento TRAINU PEDRU CORBU SC_0027.

Il ponte appare in buone condizioni strutturali e non vi sono evidenti segni di erosione alla base e alle spalle, sul fondo è presente materiale sabbioso-argilloso.

Come si osserva dalla simulazione, per la portata di verifica con tempo di ritorno pari a 200 anni

(pari a 5.50 m³/s), il franco idraulico è verificato.

L'attraversamento risulta essere verificato ai sensi della direttiva.
