### COMUNE DI ESTERZILI Provincia di Cagliari

TAV. 6idro-A  
*Studio di compatibilità idraulica e geologica - geotecnica predisposto in osservanza degli art. 24/25 delle NA del P.A.I Sardegna relativamente al territorio Comunale di Esterzili*  
(Determinazione della Direzione Generale A.D.I. della Sardegna prot. n°11015, repa°632 del 05/12/2012)

### CARTA DEL RISCHIO IDRAULICO AMBITO TERRITORIALE

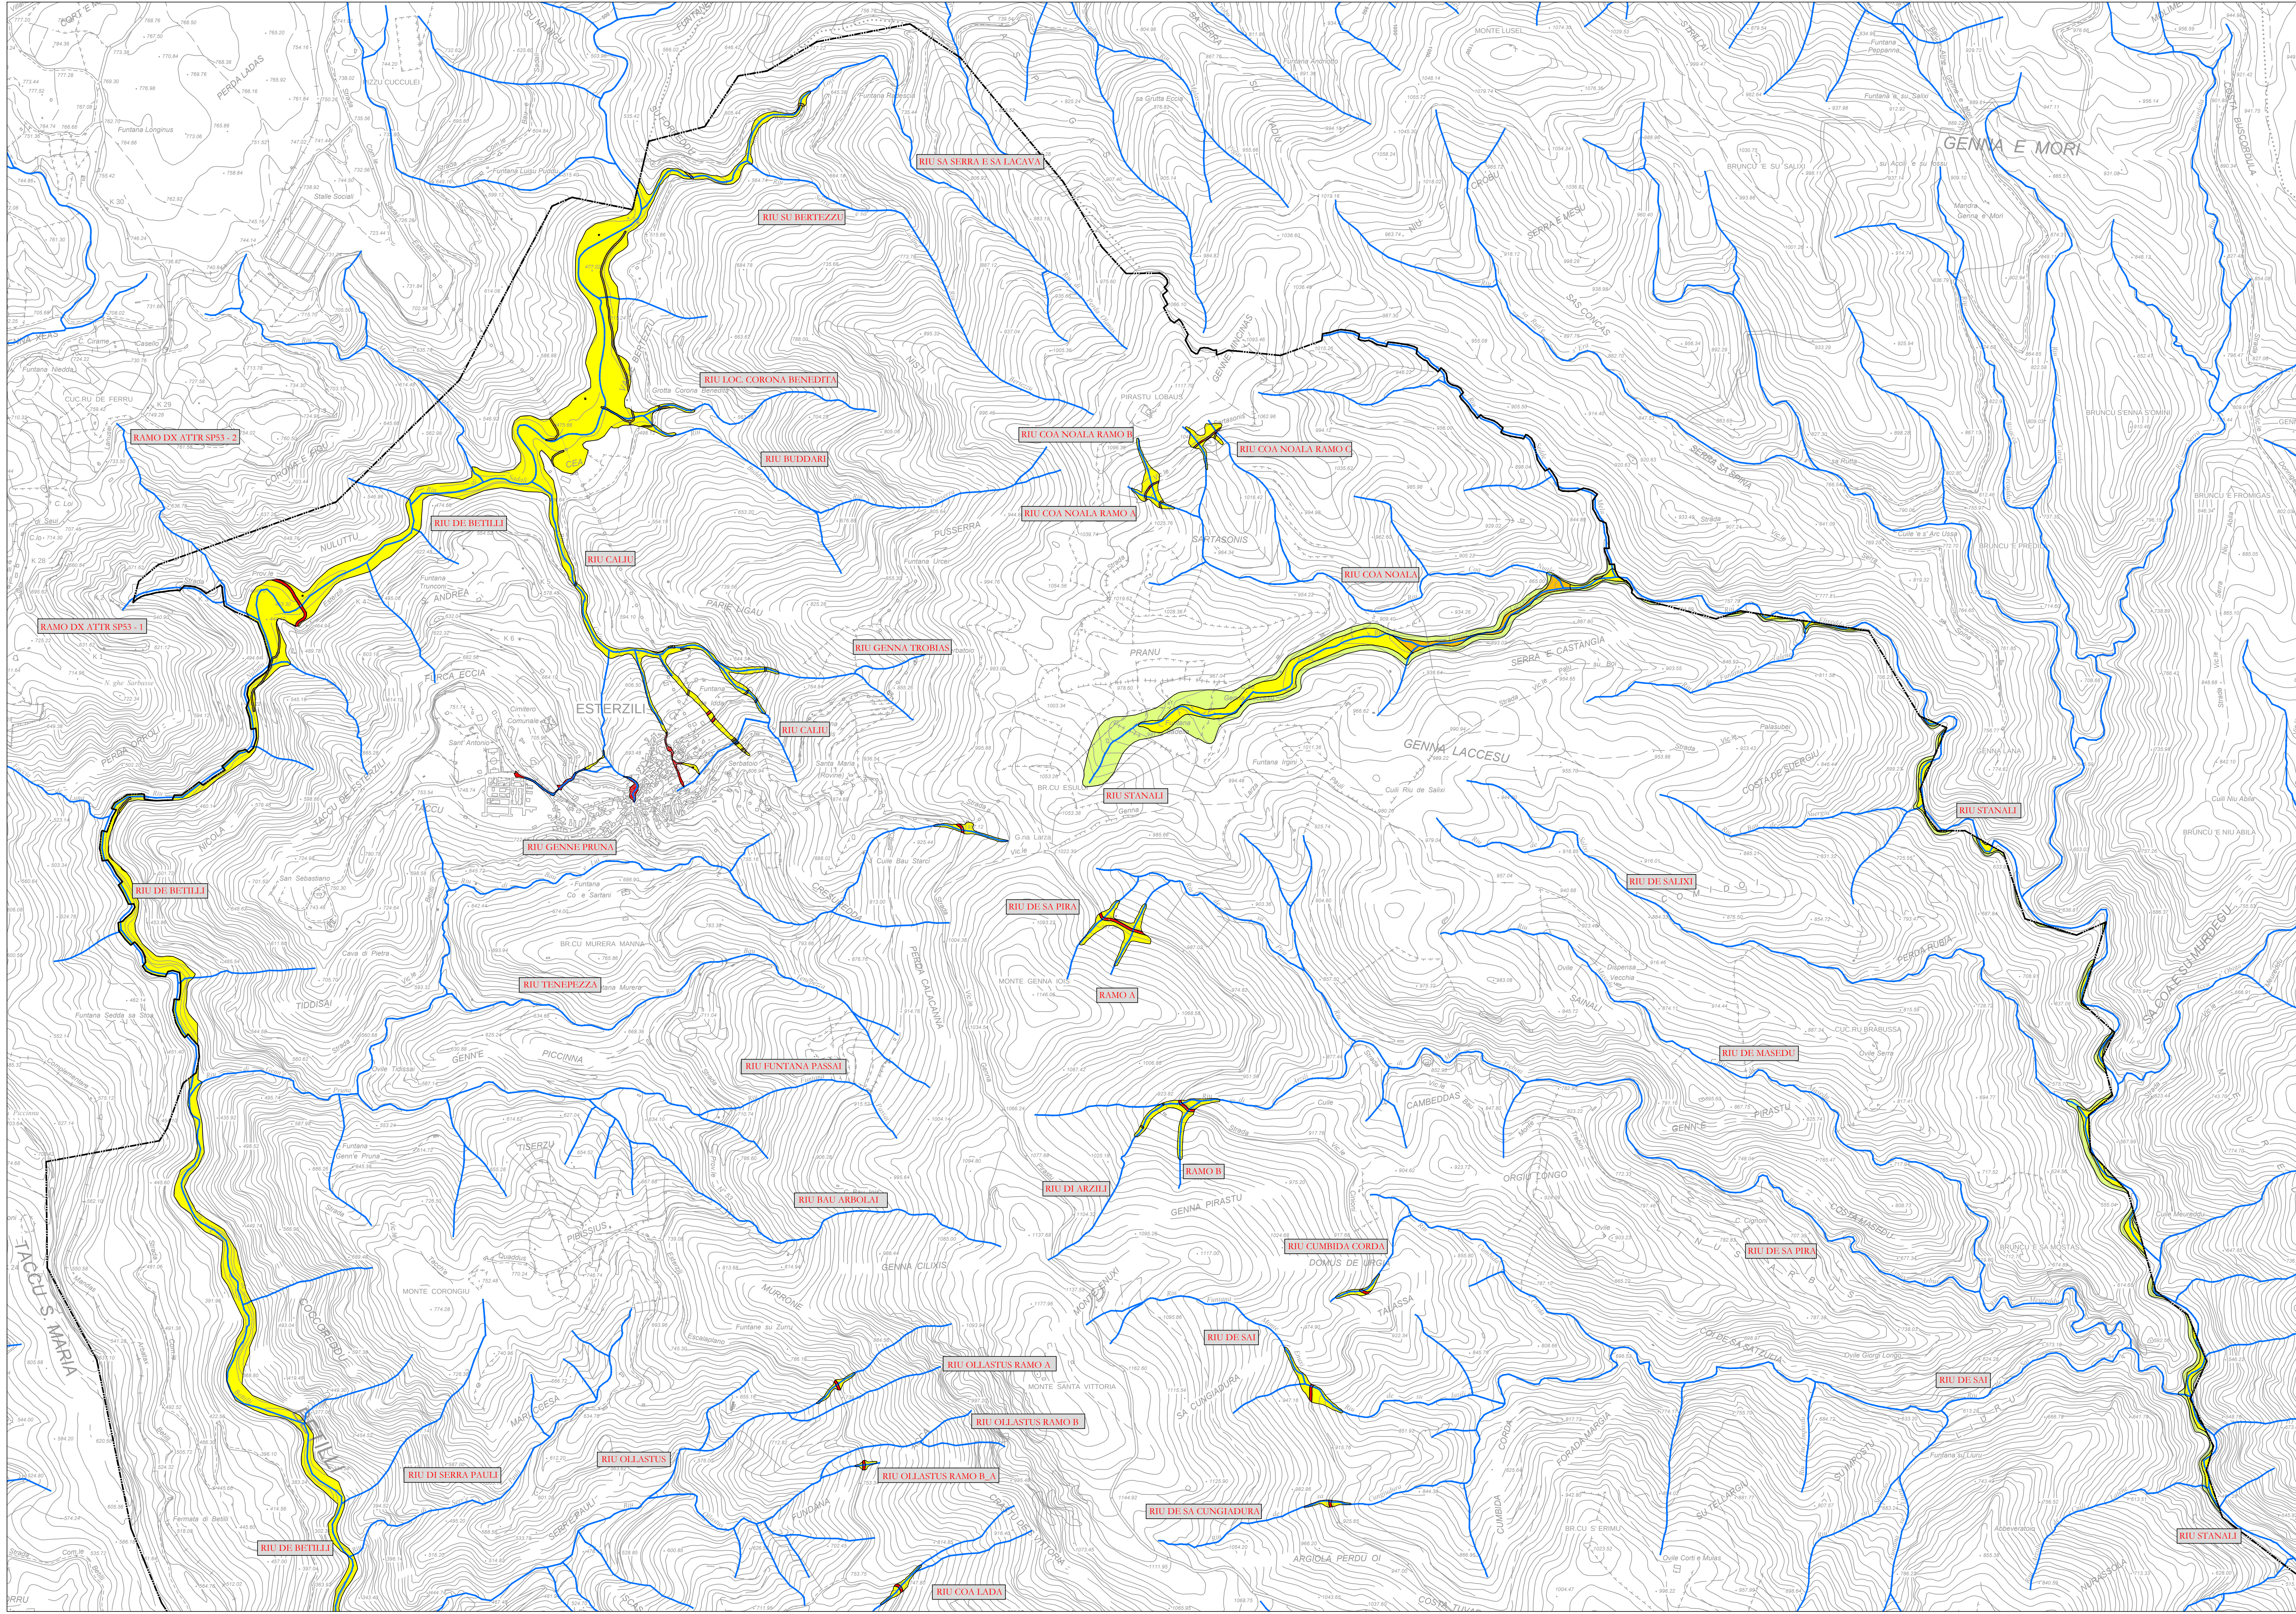
- R4** SONO POSSIBILI LA PERDITA DI VITE UMANE E LESIONI GRAVI ALLE PERSONE, DANNI GRAVI AGLI EDIFICI, ALLE INFRASTRUTTURE E AL PATRIMONIO AMBIENTALE, LA ISTRUZIONE DELLE ATTIVITÀ SOCIO-ECONOMICHE
- R3** SONO POSSIBILI PROBLEMI PER L'INCOLUMITÀ DELLE PERSONE, DANNI FUNZIONALI AGLI EDIFICI E ALLE INFRASTRUTTURE CON CONSEGUENTE INAGIBILITÀ DEGLI STESSI, L'INTERRUZIONE DI FUNZIONALITÀ DELLE ATTIVITÀ SOCIO-ECONOMICHE E DANNI RILEVANTI AL PATRIMONIO AMBIENTALE
- R2** SONO POSSIBILI DANNI MINORI AGLI EDIFICI, ALLE INFRASTRUTTURE E AL PATRIMONIO AMBIENTALE CHE NON PREGIUDICANO L'INCOLUMITÀ DEL PERSONALE, L'ABILITÀ DEGLI EDIFICI E LA FUNZIONALITÀ DELLE ATTIVITÀ ECONOMICHE
- R1** DANNI SOCIALI, ECONOMICI E AL PATRIMONIO AMBIENTALE MARGINALI
