Comune di Uri

Piano Eliminazione Barriere Architettoniche - Uri

TAV.02 - STATO DI FATTO: Quadrante 01 - Nord Ovest

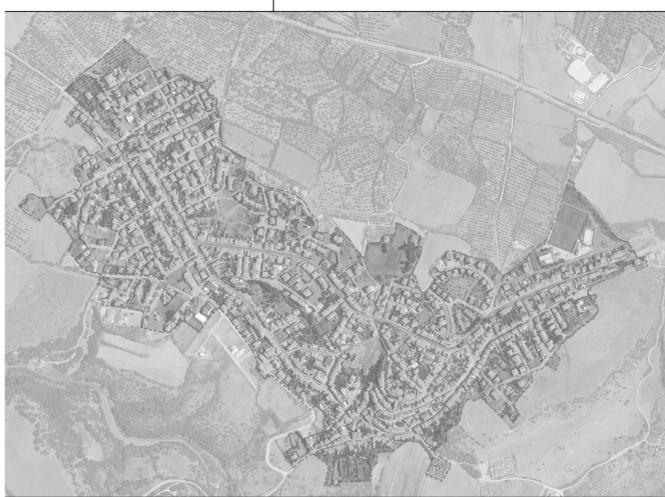
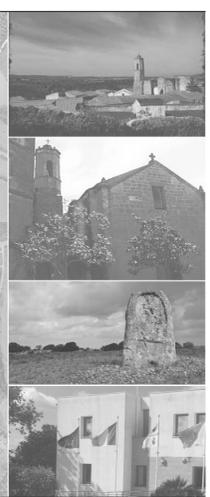
Tavola 02

N.RIF.	CRITICITA'
1	Marciapiede leggermente dissestato con ostacoli. Attraversamento pedonale non adeguatamente riconoscibile.
2	Pavimentazione stradale dissestata. Marciapiede in buone condizioni con ostacoli e tratti con spazio utile < 90 cm. Attraversamenti pedonali assenti e mancanza di raccordi.
3	Pavimentazione stradale dissestata. Marciapiede dissestato di dimensione insufficiente con ostacoli.
4	Pavimentazione stradale dissestata. Marciapiede con ostacoli e tratti con spazio utile < 90 cm. Mancanza di raccordi e attraversamenti pedonali.
5	Pavimentazione stradale leggermente dissestata. Marciapiede con ostacoli e tratti con spazio utile < 90 cm. Mancanza di raccordi e attraversamenti pedonali.
6	Pavimentazione stradale dissestata. Marciapiede in buone condizioni con ostacoli e tratti con spazio utile < 90 cm. Attraversamenti pedonali assenti e mancanza di raccordi.
7	Pavimentazione stradale dissestata e marciapiede con ostacoli e tratti con spazio utile < 90 cm. Mancanza di raccordi e attraversamenti pedonali.

8	Marciapiede con ostacoli e tratti con spazio utile < 90 cm. Mancanza di raccordi e attraversamenti pedonali assenti. Pavimentazione stradale non omogenea.
9	Marciapiede con ostacoli e tratti con spazio utile < 90 cm. Mancanza di raccordi e attraversamenti pedonali assenti. Pavimentazione stradale non omogenea.
10	Pavimentazione stradale e del marciapiede leggermente dissestata, ostacoli e tratti con spazio utile < 90 cm. Raccordi non congrui e assenza di attraversamenti pedonali.
11	Marciapiede di dimensioni idonee e non dissestato, strisce pedonali riconoscibili ma raccordi non presenti.
12	Pavimentazione stradale parzialmente dissestata. Marciapiede dissestato con ostacoli e tratti con spazio utile < 90 cm. Mancanza di raccordi e attraversamenti pedonali.
13	Pavimentazione stradale dissestata. Marciapiede leggermente dissestato e tratti con spazio utile < 90 cm. Raccordo marciapiede-strada non congruo. Attraversamenti pedonali assenti.

14	Pavimentazione stradale parzialmente dissestata. Marciapiede dissestato con ostacoli e tratti con spazio utile < 90 cm. Mancanza di raccordi e attraversamenti pedonali.
15	Pavimentazione stradale a tratti dissestata. Marciapiede dissestato e tratti con spazio utile < 90 cm. Raccordo marciapiede-strada congruo. Attraversamenti pedonali assenti.
16	Fermata bus non adeguatamente segnalata. Marciapiede in buone condizioni. Raccordi mancanti o non congrui e attraversamenti pedonali assenti.
